Opsummering af indberetning

Projekttype	Forprojekt
Hvad ansøges der om	Nyt blytag
Kort begrundelse	taget på kirken er meget utæt, det regner ind flere steder
Hvad er projektets emne	Kirkebygning
Kirkens alder	Kirken er ældre end 100 år
Inventars alder	Ubekendt/ikke relevant
Kirke	Karby kirke, på Mors

Karby Kirke

Karby-Tæbring-Rakkeby Sognes Menighedsråd har henvendt sig til NB Tegnestuen med henblik på teknisk bistand i forbindelse med istandsættelse af blytagene på Karby Kirke. Blytækker Michaelsen foretog i februar 2025 en besigtigelse af tagene og har fremsendt tilbud på nedtagning, omstøbning og genoplægning af blytagene.

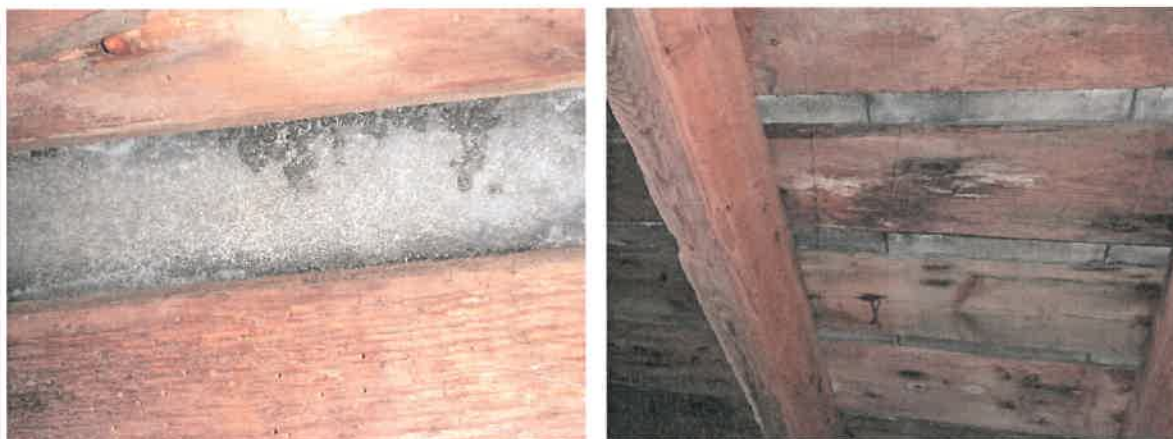
Blytaget på skibets nordside er fra 1965, sideskibets østside (Agerøafdelingen) og koret vurderes at være udført i forbindelse med genopbygningen efter branden i 1946. Blytagene fremstår med omfattende skader og utætheder, og udskiftning er nødvendig for at forhindre yderligere påvirkning af den underliggende tagkonstruktion. Blytaget på skibets sydside samt på sideskibets vestside blev udskiftet i 2016 og indgår derfor ikke i nærværende projekt.

Utætte blyplade

Eksisterende blyplader på de beskrevne områder nedtages, omsmeltes og sandstøbes af anerkendt blytækker-firma på eget værksted, som er godkendt til dette formål (Brdr. Michaelsen, Thyholm). Støbningen udføres således at hele pladens tykkelse er min. 2,5 mm. Når blypladerne ankommer til kirken igen, er der bukket 2 lodrette false i siderne og bunden er bukket rundt, klar til oplægning.

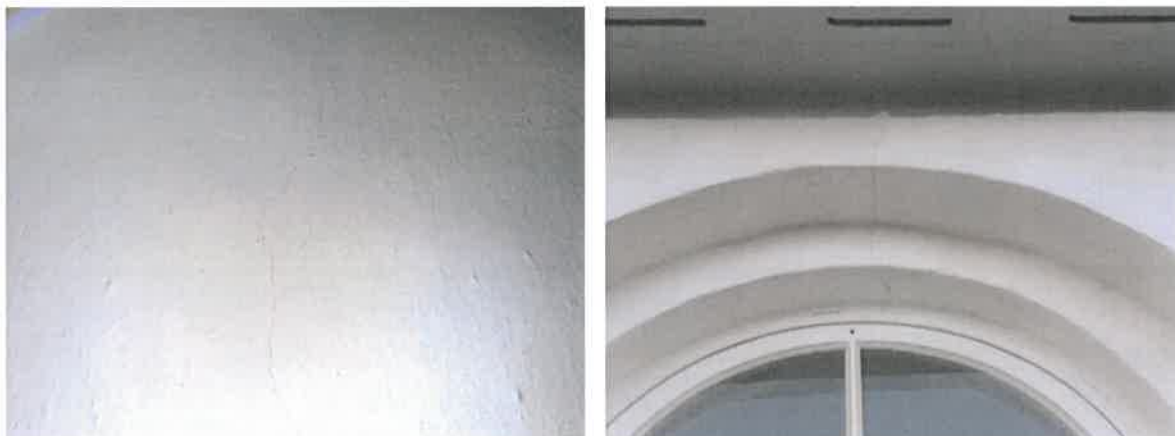
Der er registreret revnedannelser ved størstedelen af vinduesåbningerne, både indvendigt og udvendigt, samt flere steder i overgangene mellem de sammenbyggede bygningsafsnit. På undersiden af hvælvene i sakristiet ses mange revner i pudslaget, samt områder med hult puds, som dog fortsat sidder i spænd. Disse forhold peger samlet på bevægelser i bygningens konstruktion.

Revne i kor ved tilstødende udvendig sakristivæg. Udvendig revne over vindue

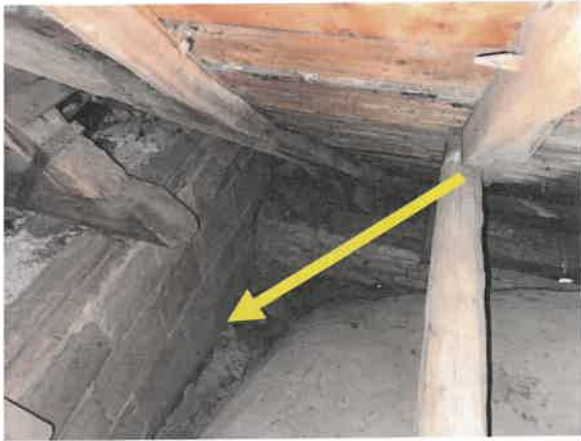
Revne mellem hvælv og kor.

Revnedannelserne på undersiden af hvælvene, og mellem sakristiet og kor, indikerer, at hvælvene udøver et horisontalt tryk på ydervæggene. Ved etablering af en polygonopspænding af tagkonstruktionen samt en forankring af tagkonstruktionen til murkronerne vil denne påvirkning kunne reduceres. Tiltaget vil dermed bidrage til at stabilisere ydervæggene og mindske risikoen for yderligere revnedannelse, samt medvirke til at sikre kalkmalerierne på hvælv.

Formålet med polygonopspændingen er at begrænse og modvirke både eksisterende og potentielle nye revnedannelser i hvælvet, samt at optage og modvirke hvælvets udadgående horisontale trykkræfter på sakristiets murværk. Løsningen har desuden til hensigt at stabilisere tagkonstruktionen og murkronerne, uden at påføre bygningen synlige eller permanente indgreb.

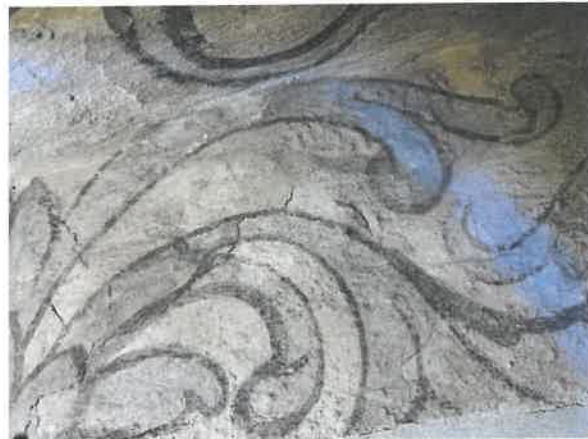
Revner i hvælv.

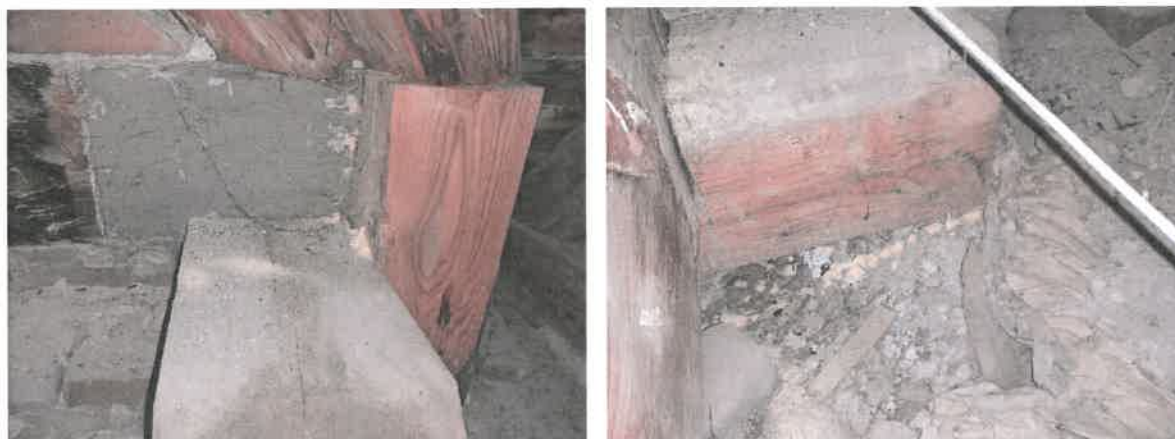
Tagkonstruktionerne har spor af aktive borebiller flere steder. Derfor bør der, samtidig med at tagkonstruktionerne istandsættes, udføres en lokal behandling mod aktive borebiller. Det er vigtigt, at alt træ og tømmer, der tildækkes, bliver behandlet mod borebiller, før det "lukkes inde" igen, for at undgå yderligere spredning/skader.

Frisk borebillemuld

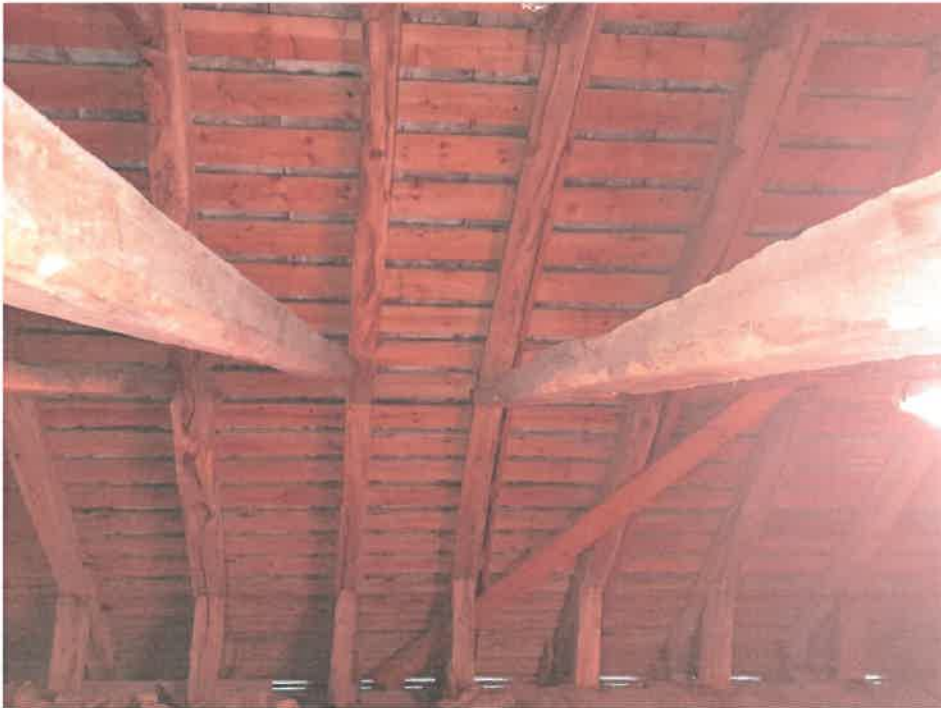
Spær i skib hælder mod øst.

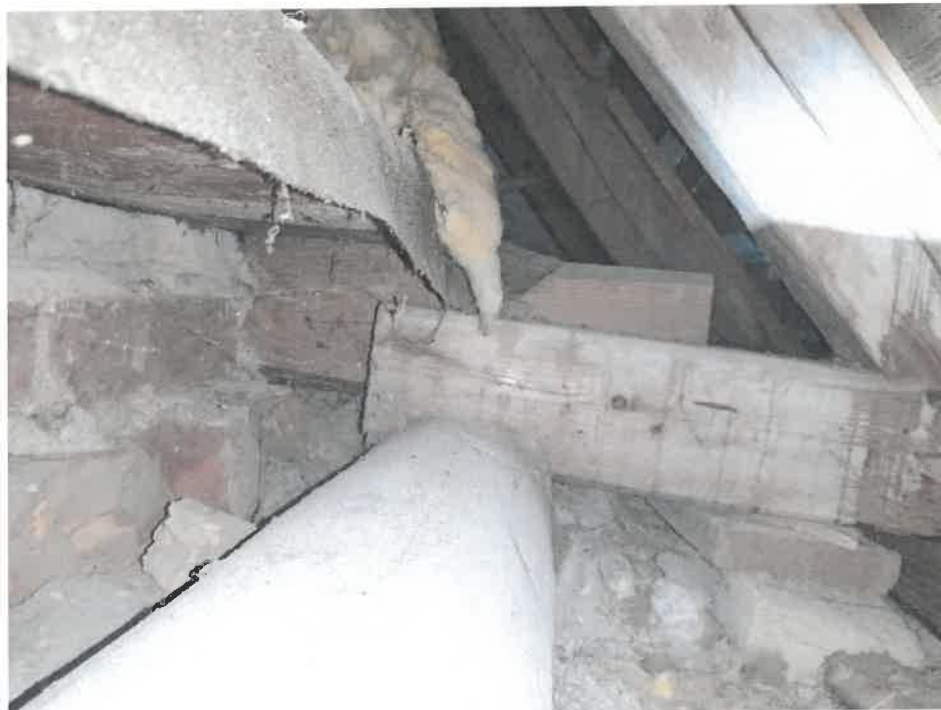
Bindbjælke i våbenhus skåret over.

De 2 nordligste bindbjælkerne i våbenhuset samles med et O-blok-system monteret på bjælkerne, samlet med Ø16 mm gevindstænger. Samlingen afsluttes med møtrikker og spændskiver. Mellem alle spær laves der en simpel sammenspænding med 63x125 mm nåletræsplanker, på hver side af spær, der fastgøres med Ø14 mm gevindstænger, med Ø48 mm bulldogskive og låsemøtrik. Løsningen sikrer, at spærene fastholdes mod udskridning, samtidig med at indgreb i kirkerummet undgås, denne løsning laves da det ikke er muligt at sikre de 3 sydligste bindbjælker til spærene. Alle dele i A4 rustfri stål.

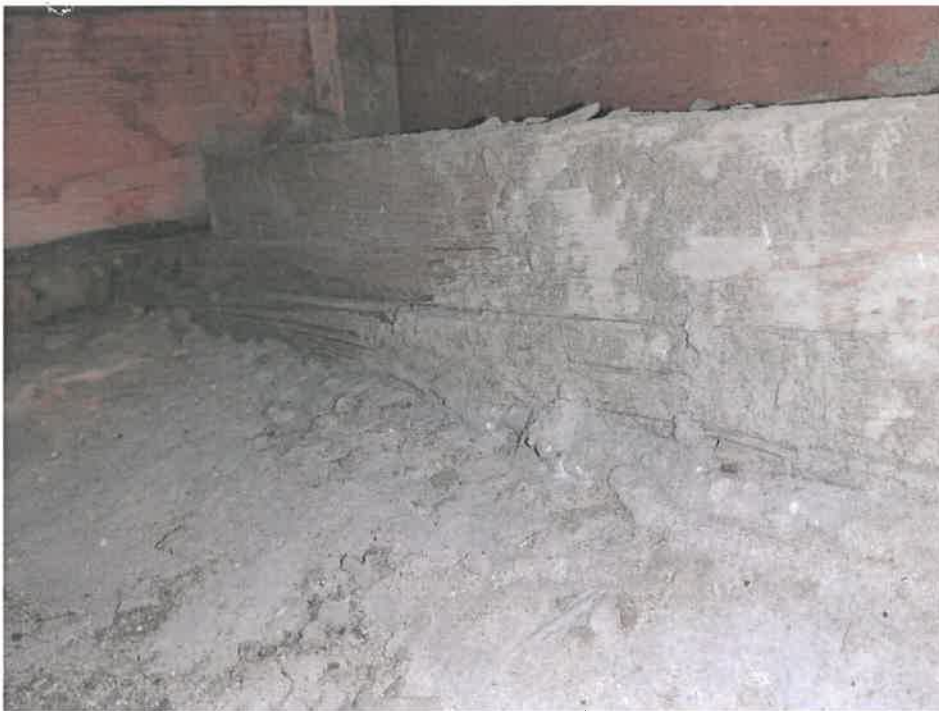
Beton i murkronen i sideskib.

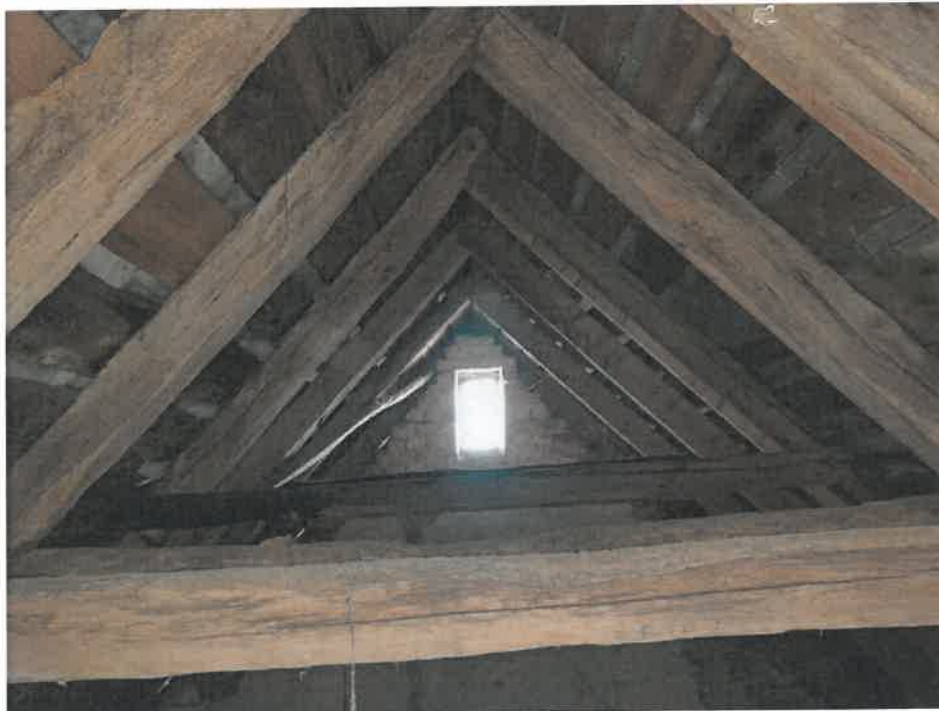
Tagkonstruktion i kor er angrebet af borebiller.

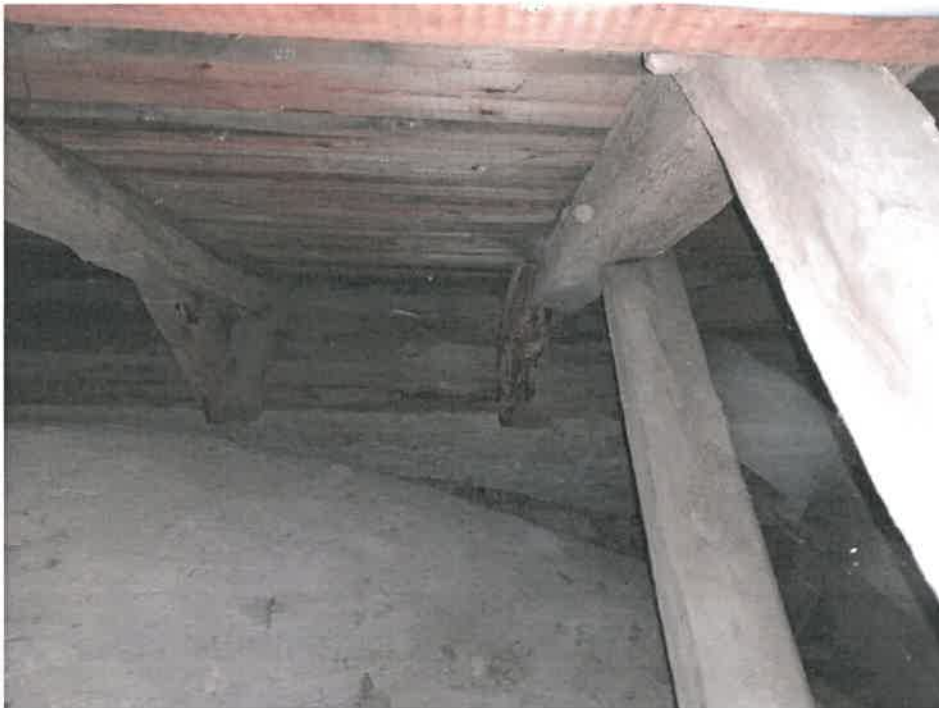
Bindbjælker i sakristiet skåret over.

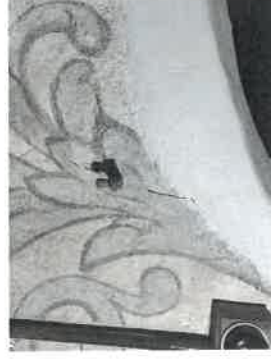
Revner i hvælv

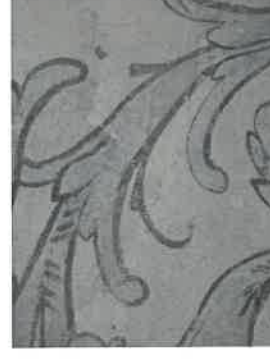
Revner i hvælv

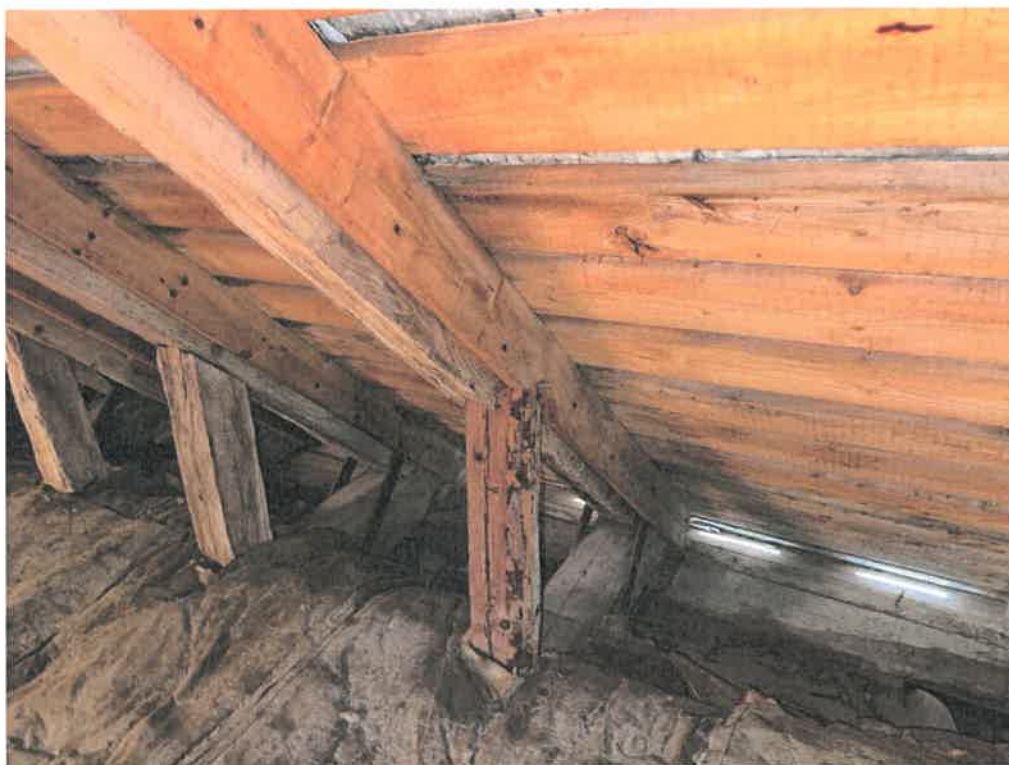
Skibets nordside. Gammel isolering og lasker på næsten alle spær. Konstruktionen ser ud til at være i god stand, ud over at spærerne buer meget. Isolering ikke afsluttet ordentligt.

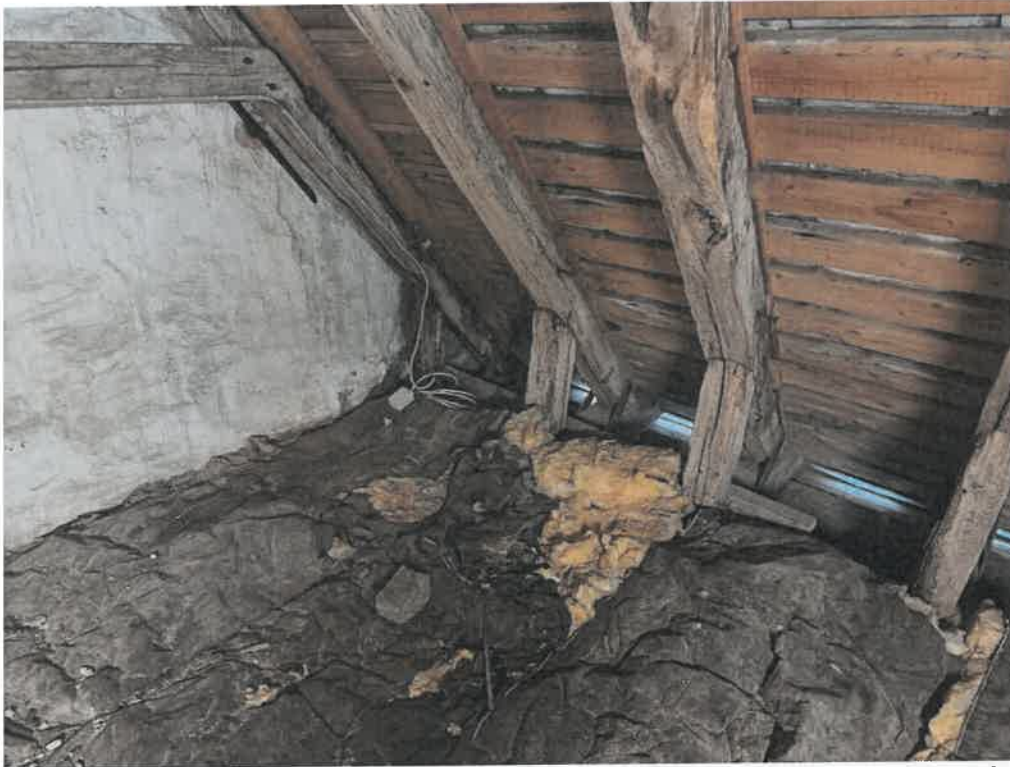
Skibets nordside. 1 spær er meget tyndt og nedbrudt. Isoleringen er meget nedtrådt. Isolering ikke afsluttet ordentligt.

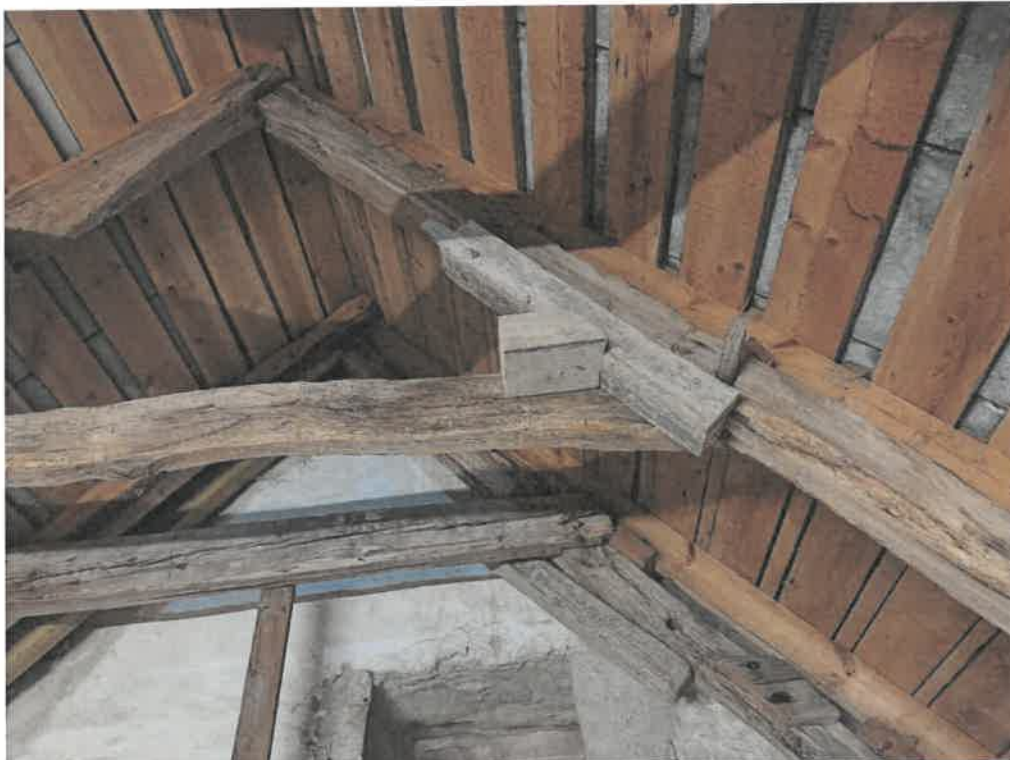
Skibet: Nogle hanebånd udført forkerte, både øverste og nederste.

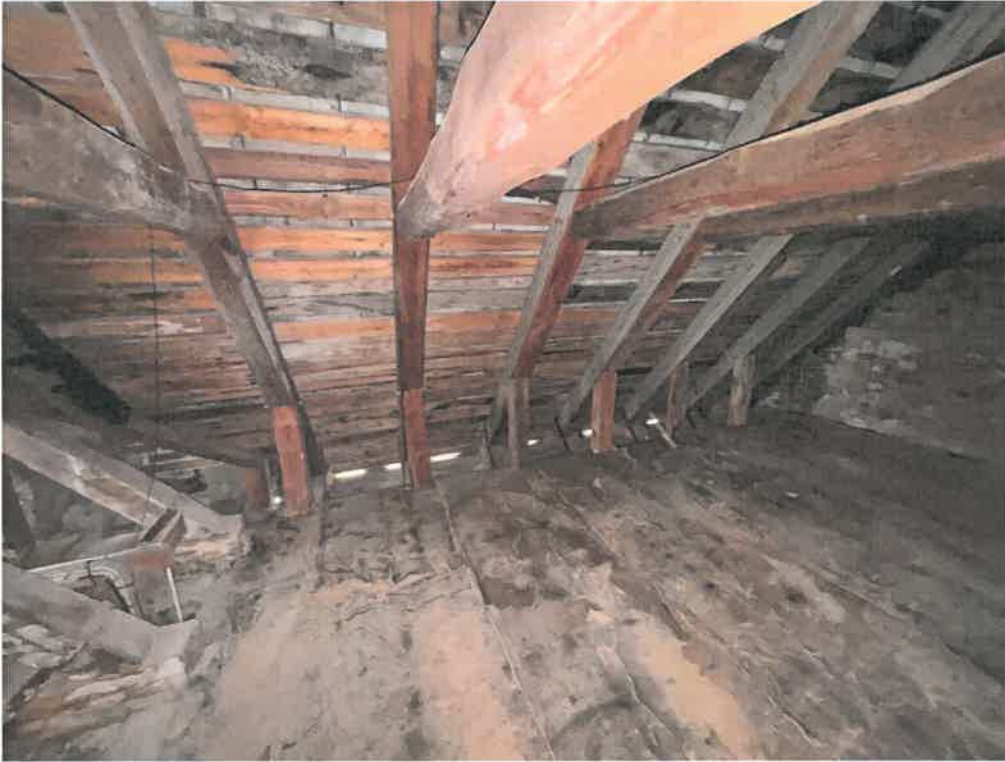
Sideskibet. Det tydeligt på brædderne at der er utætheder, men konstruktionen er i rimelig stand. Isolering ikke afsluttet ordentligt.

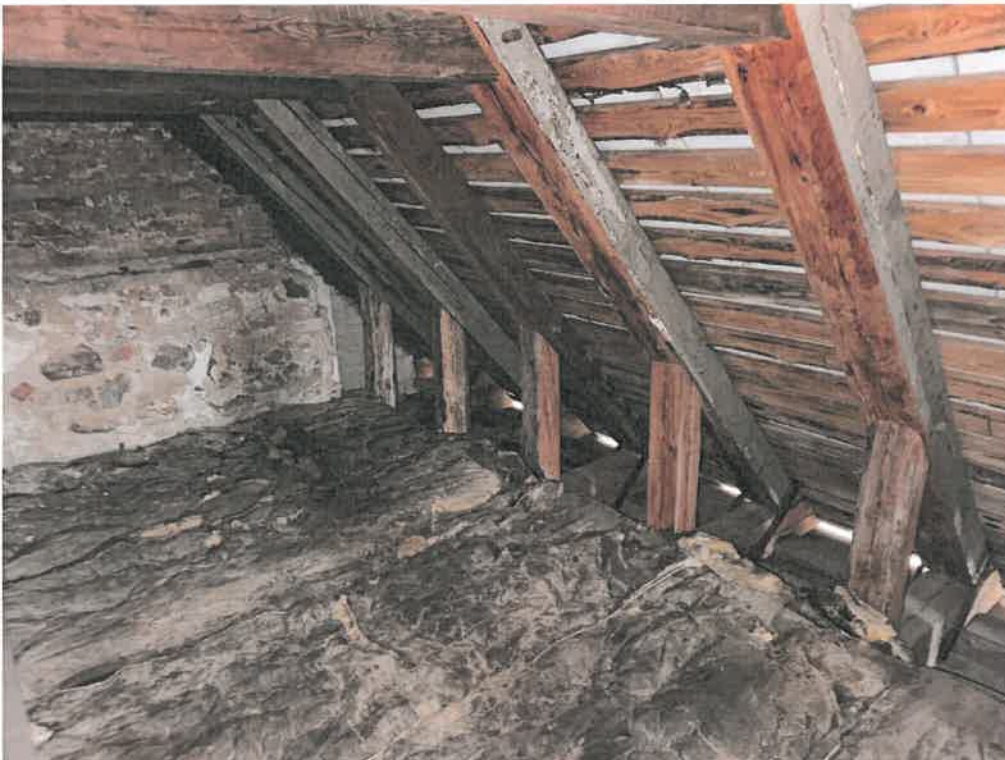
Sideskibet. Det ses det tydeligt på brædderne at der er utætheder, men konstruktionen er i rimelig stand. Isolering ikke afsluttet ordentligt.

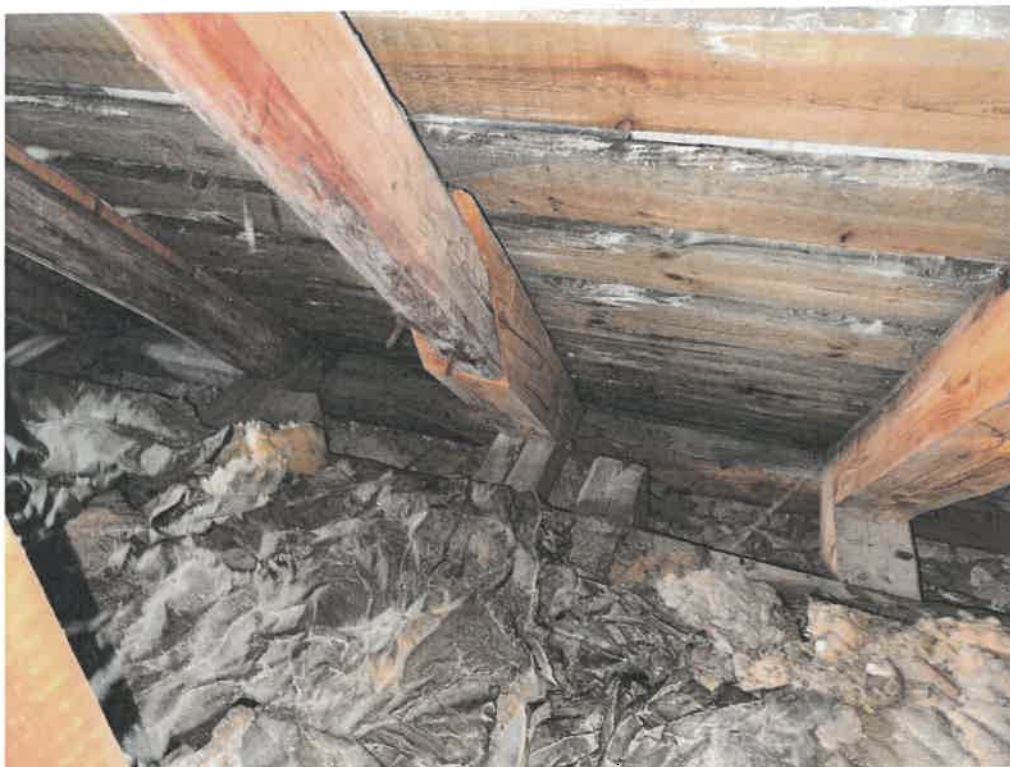
Våbenhuset. Det ses tydeligt på brædderne at der er utætheder og konstruktionen er istandsat men arbejdet ikke udført ordentligt. Isoleringen ligger dårligt. Flere bindbjælker er lagt ind mellem eksisterende.

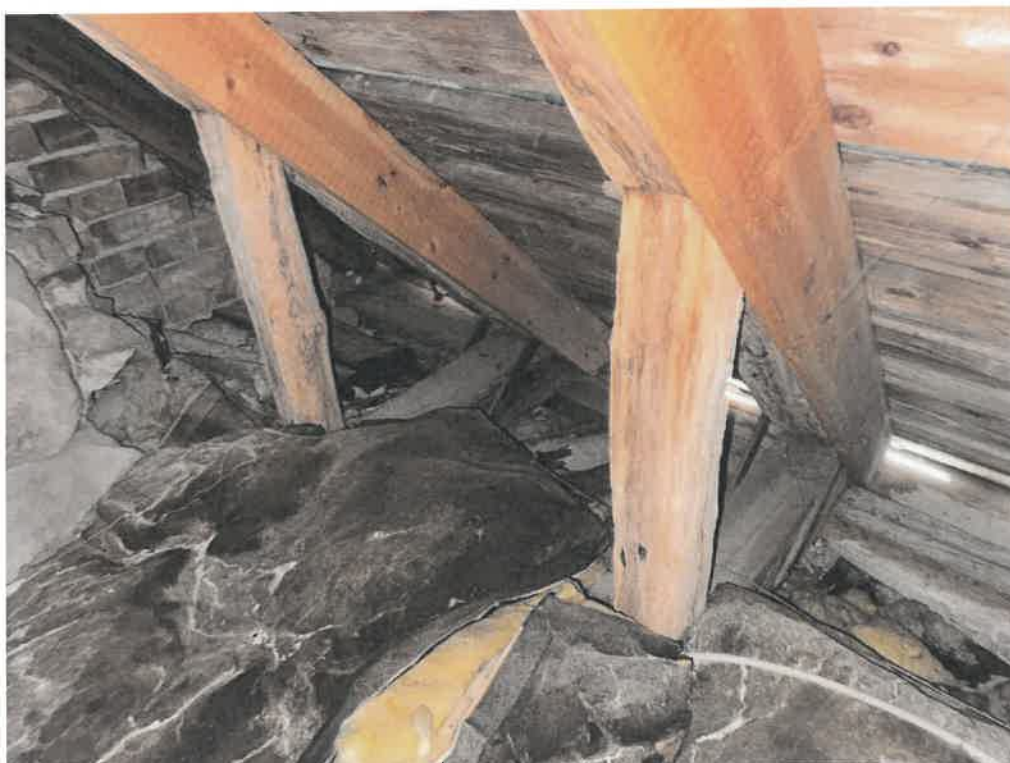
Våbenhuset. Isolering ikke afsluttet ordentligt.

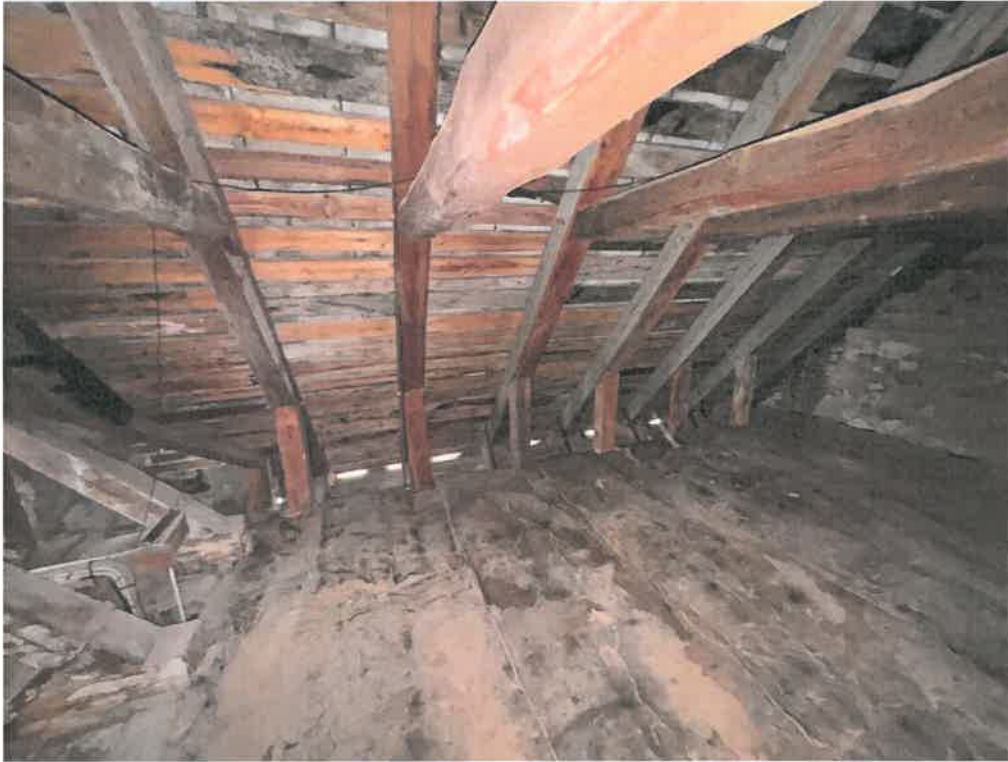
Sideskibet. Her ses det tydeligt på brædderne at der er utætheder, men konstruktionen er i rimelig stand. Isolering ikke afsluttet ordentligt.

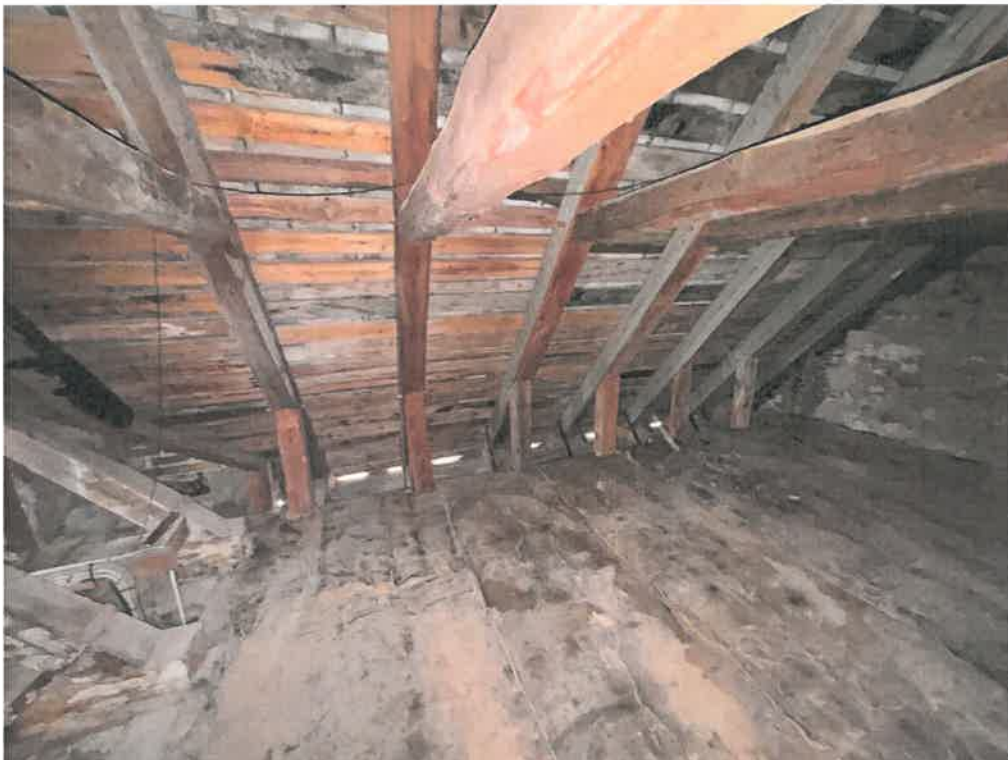
Sideskibet. Her ses det tydeligt på brædderne at der er utætheder, men konstruktionen er i rimelig stand. Isolering ikke afsluttet ordentligt.

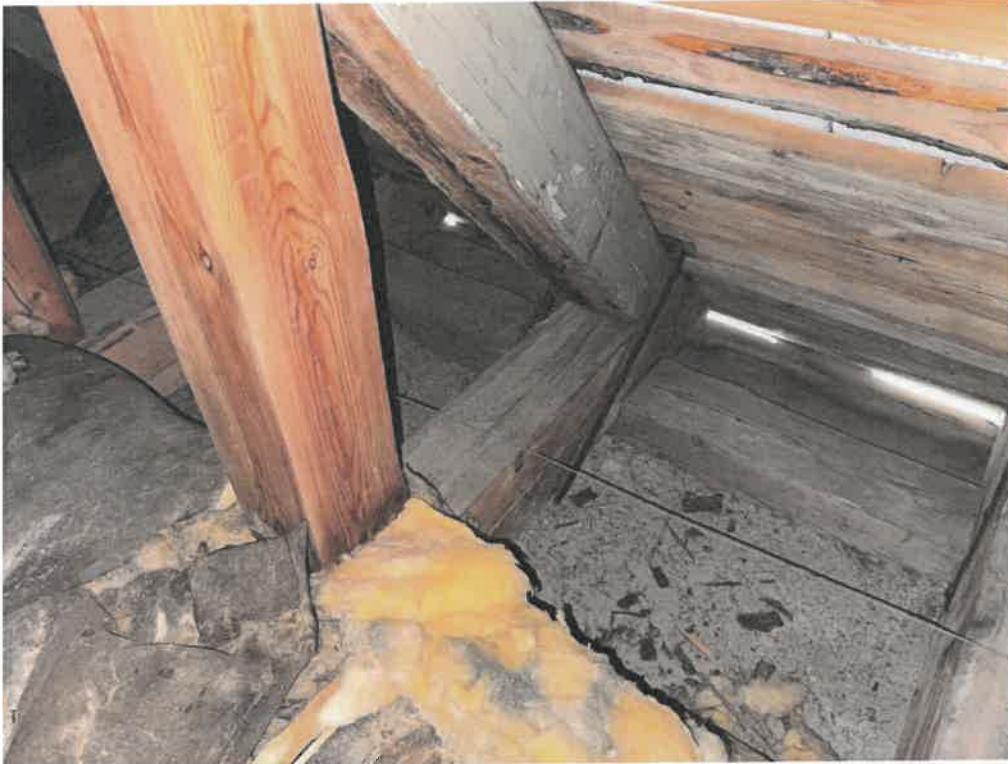
Koret. Her ses det tydeligt på brædderne at der er utætheder. Isolering ikke afsluttet ordentligt.

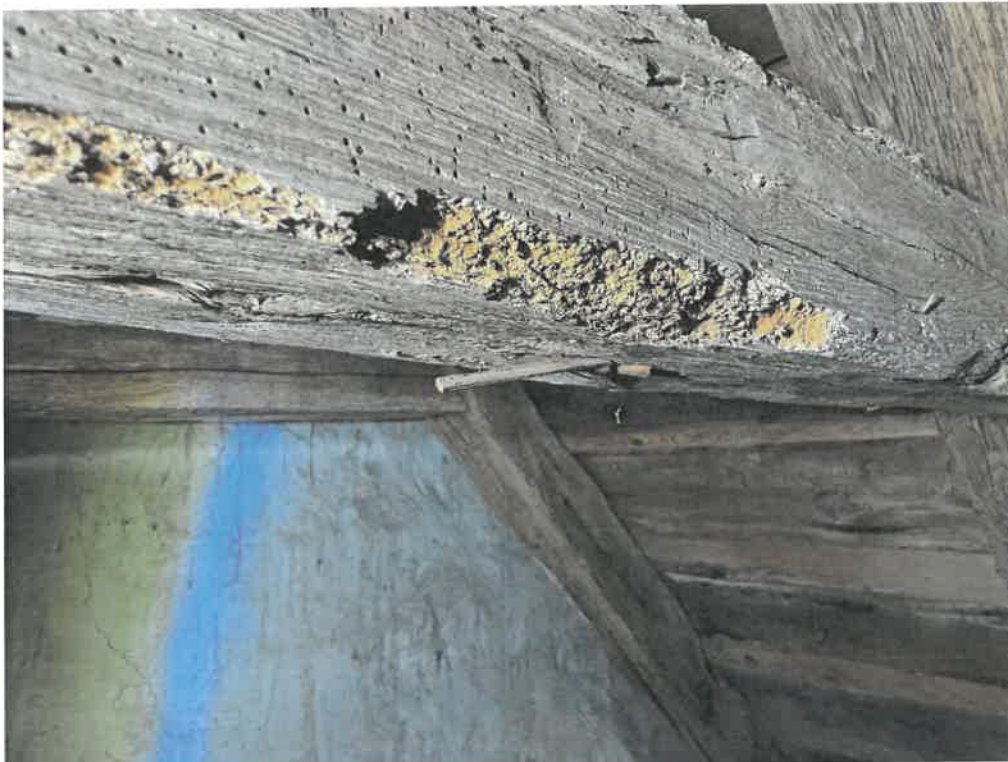
Koret. Her ses utrolig mange aktive borebiller generelt over hele koret.

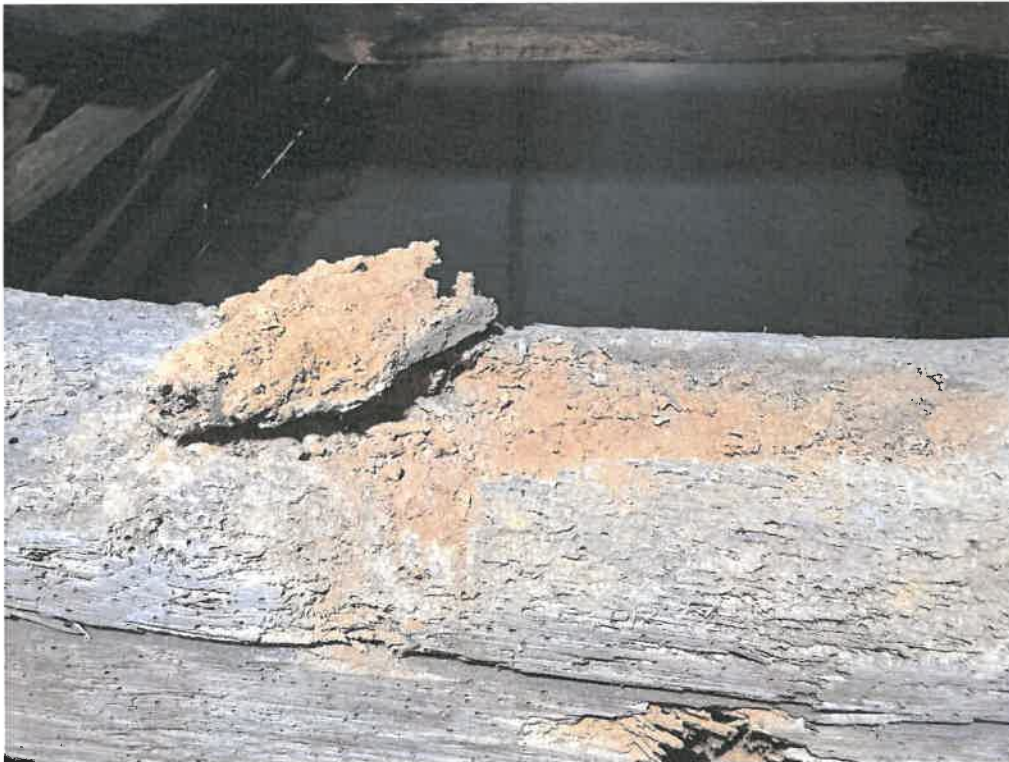
Koret. Skal af tømmeret taget af med fingrer.

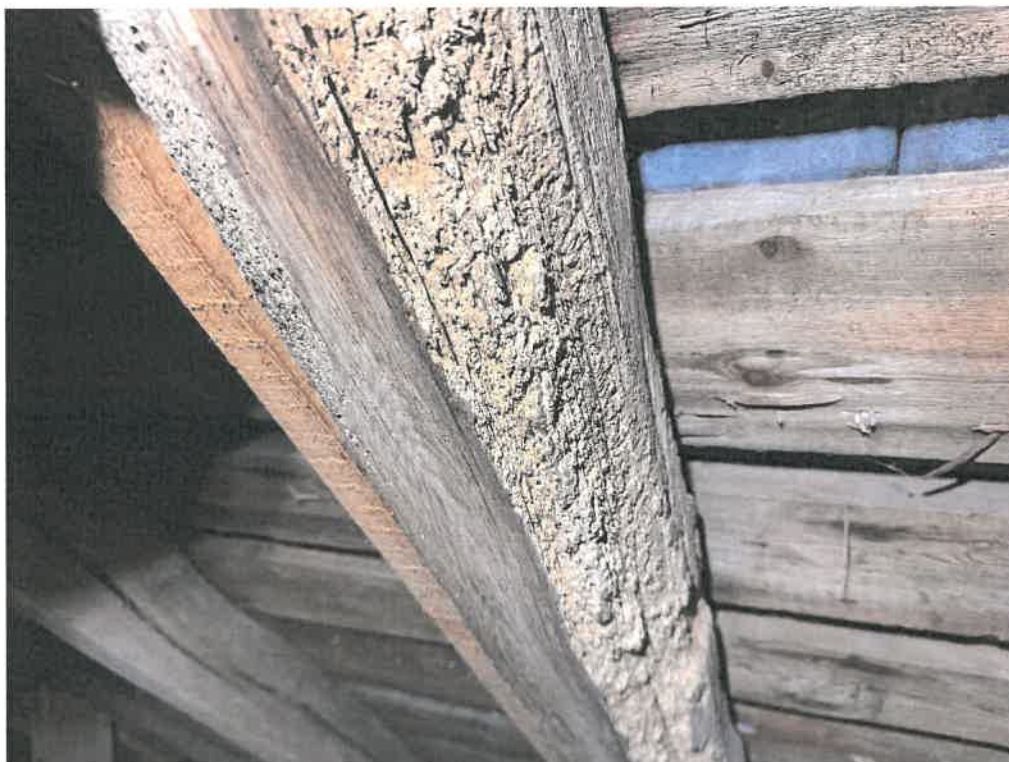
Koret. Spær også angrebet.

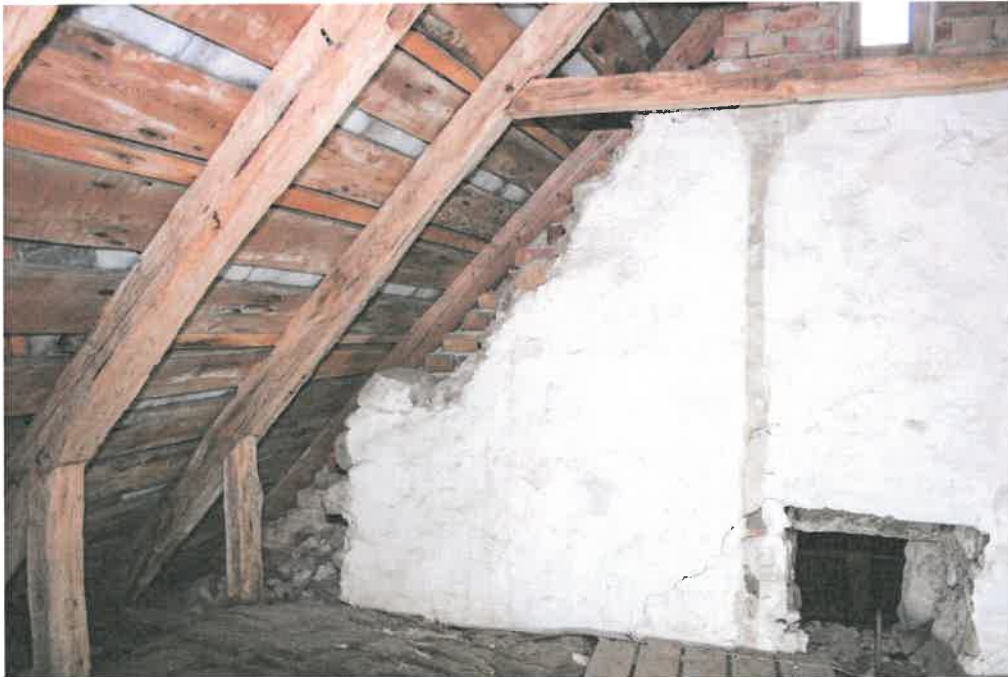
Apsis. Hullet ud til apsis. Der mangler gangbro når man skal kravle der ud ligger man i isoleringen. Der er et jernrør til el som også delvis blokere hullet.

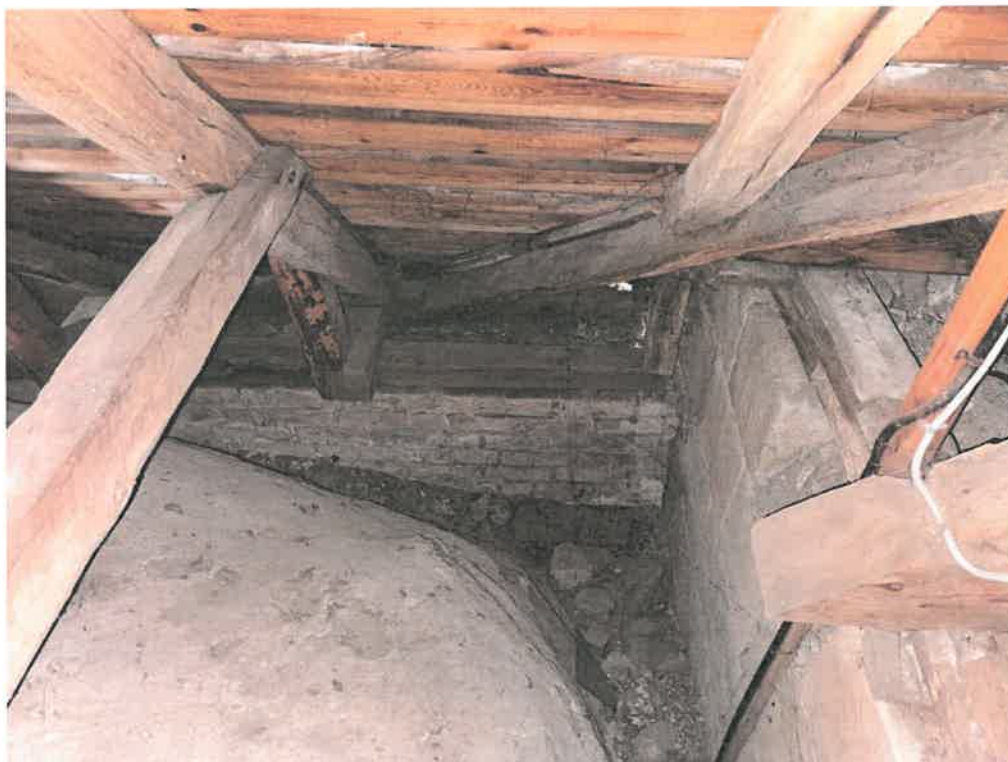
Sakristiet. Tømmer ser ud til at være i god stand, dog istandsat. På brædderne underside ses spor af utæthed.

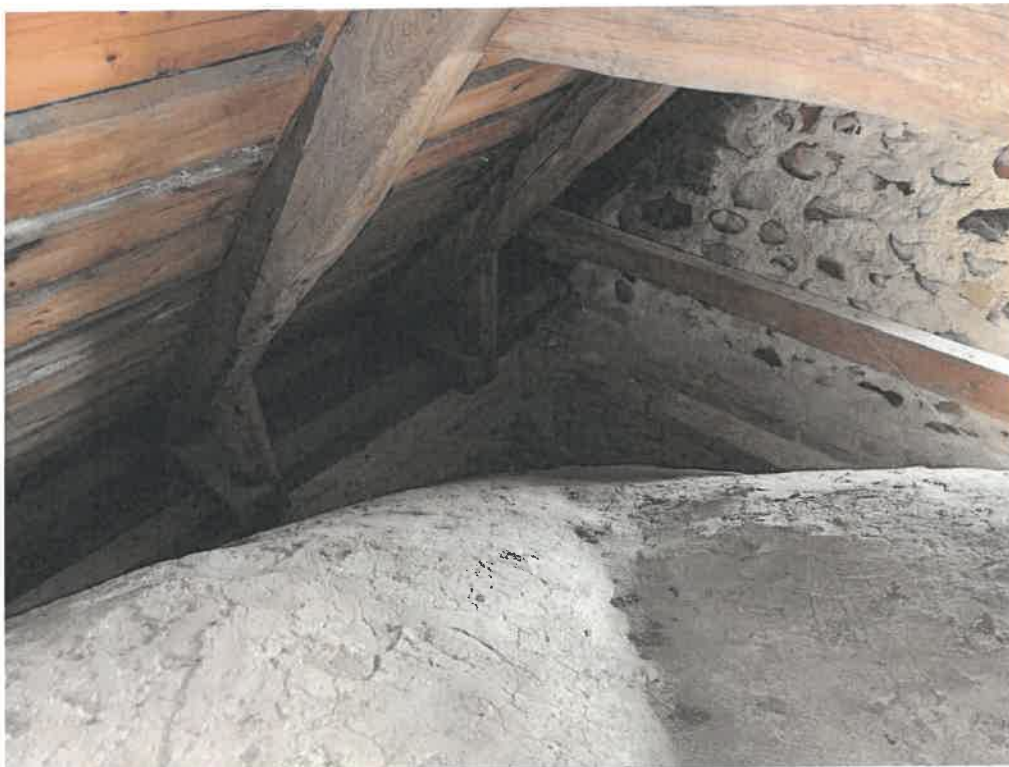
Sakristiet. Tømmer ser ud til at være i god stand, dog istandsat. På brædderne underside ses spor af utætheder.

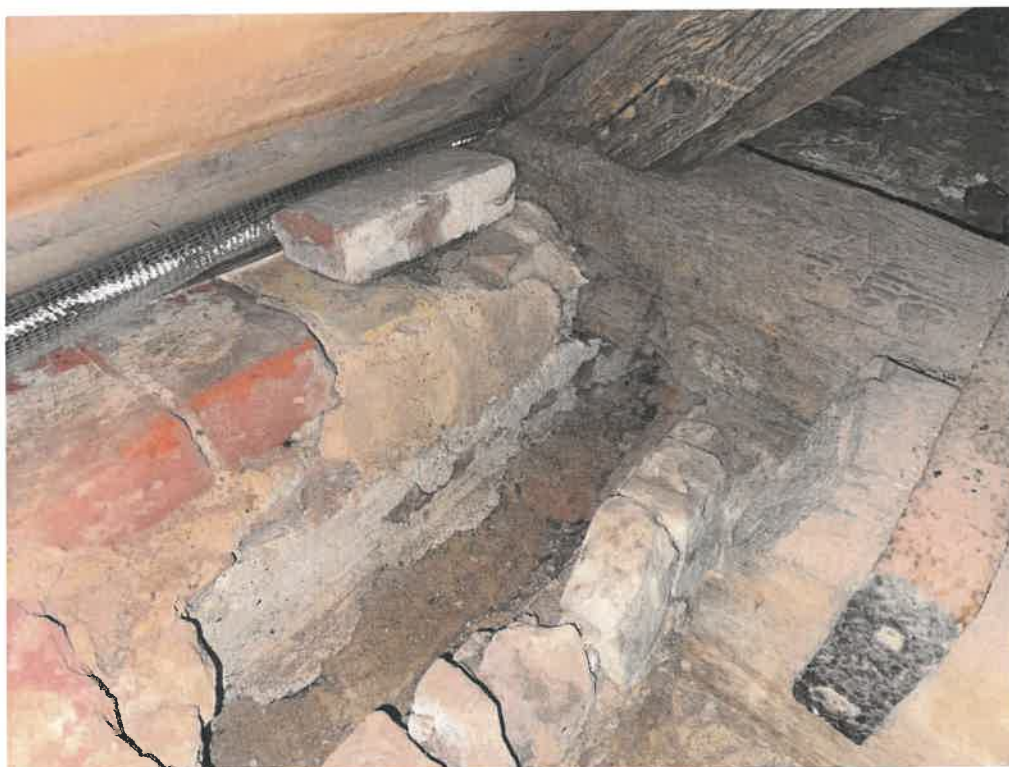
Tårnet. (Som ikke er med i projektet) murremme mangler helt flere steder.

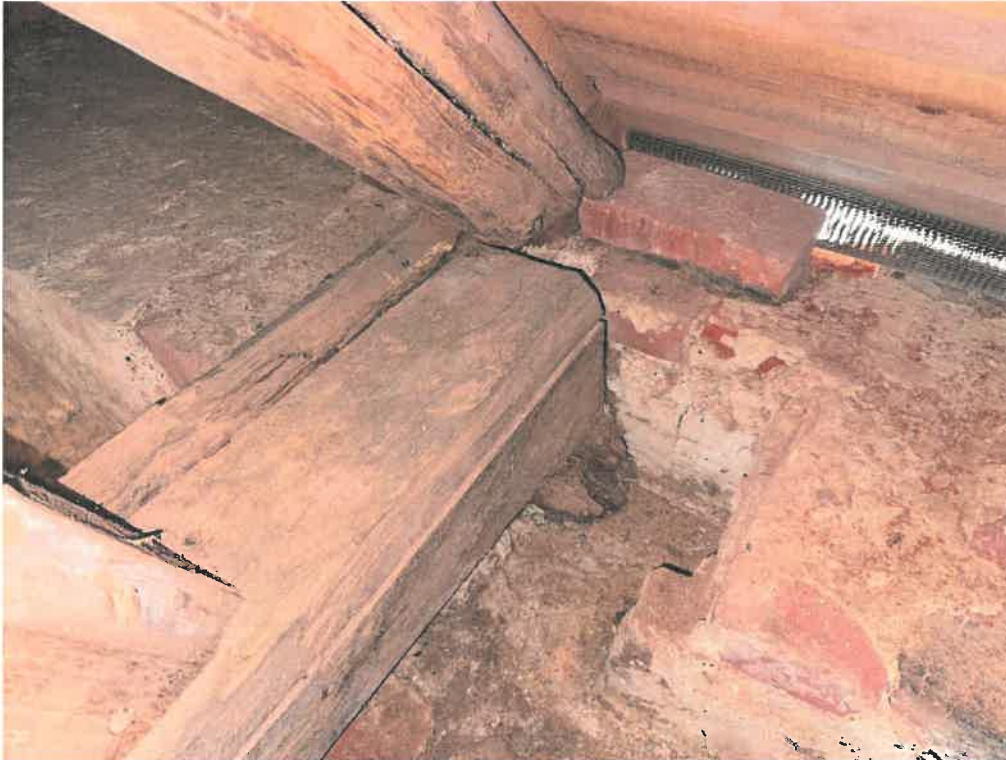
Tårnet. (Som ikke er med i projektet) ingen forbindelse/samling mellem bindbjælke og spær 3-4 steder.
