## Provstiudvalgsmøde 14.januar 2026 Rebild provsti - d. 14-01-2026 kl. 14:00 til 16:00

### Skibsted Kirke, Rebild Provsti – tagudskiftning og restaurering af korhvælv

## SKIBSTED KIRKE

ANSØGNING OM TAGUDSKIFTNING OG RESTAURERING AF KORHVÆLV

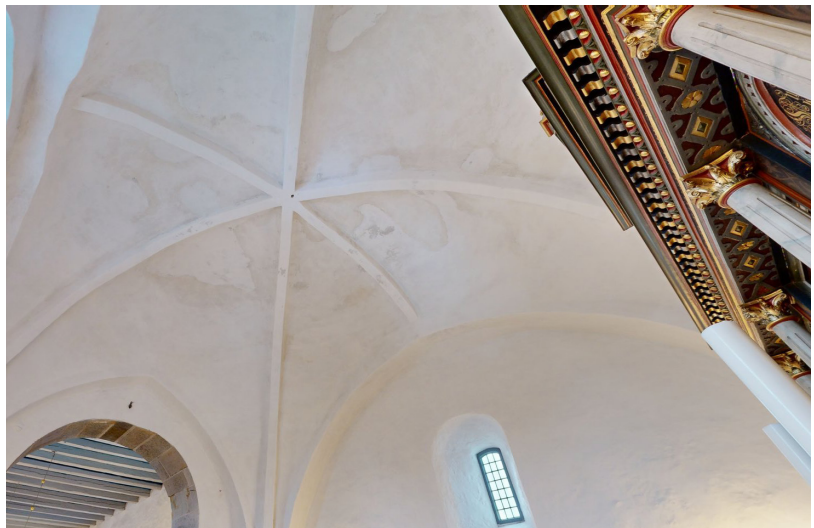
**Hvælvets underside:**

Problemet er løstsiddende kalk med omfattende drys nede i koret og gule fugtskjolder på hvælvundersiden i den øverste del af hvælvet.

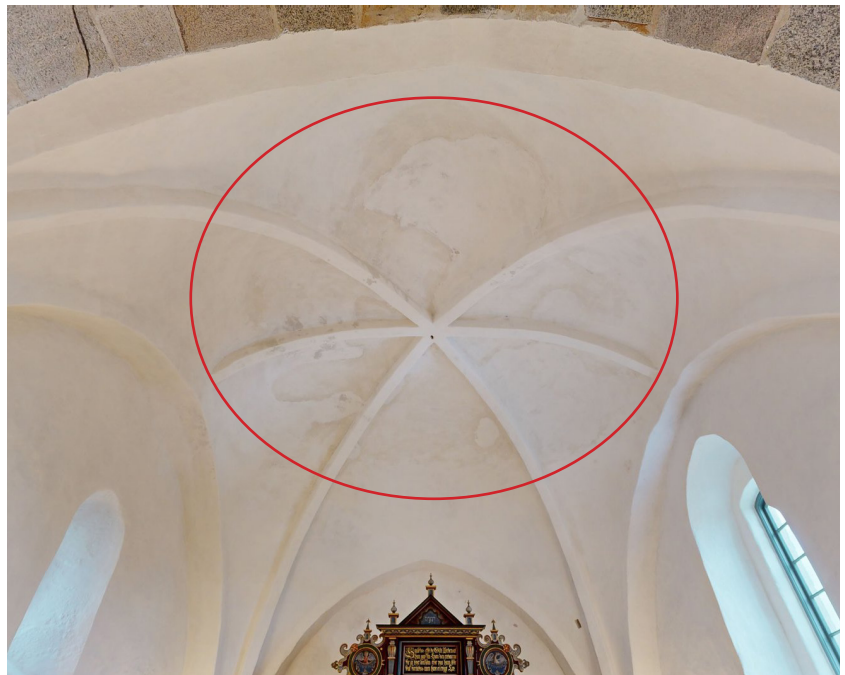
Hvælvets underside, foto fra triumfbue set mod øst.

Afskalninger og misfarvninger i den øverste, mest vandrette del af hvælvingen korresponderer med den mest nedbrudte del af det overliggende offerlag.

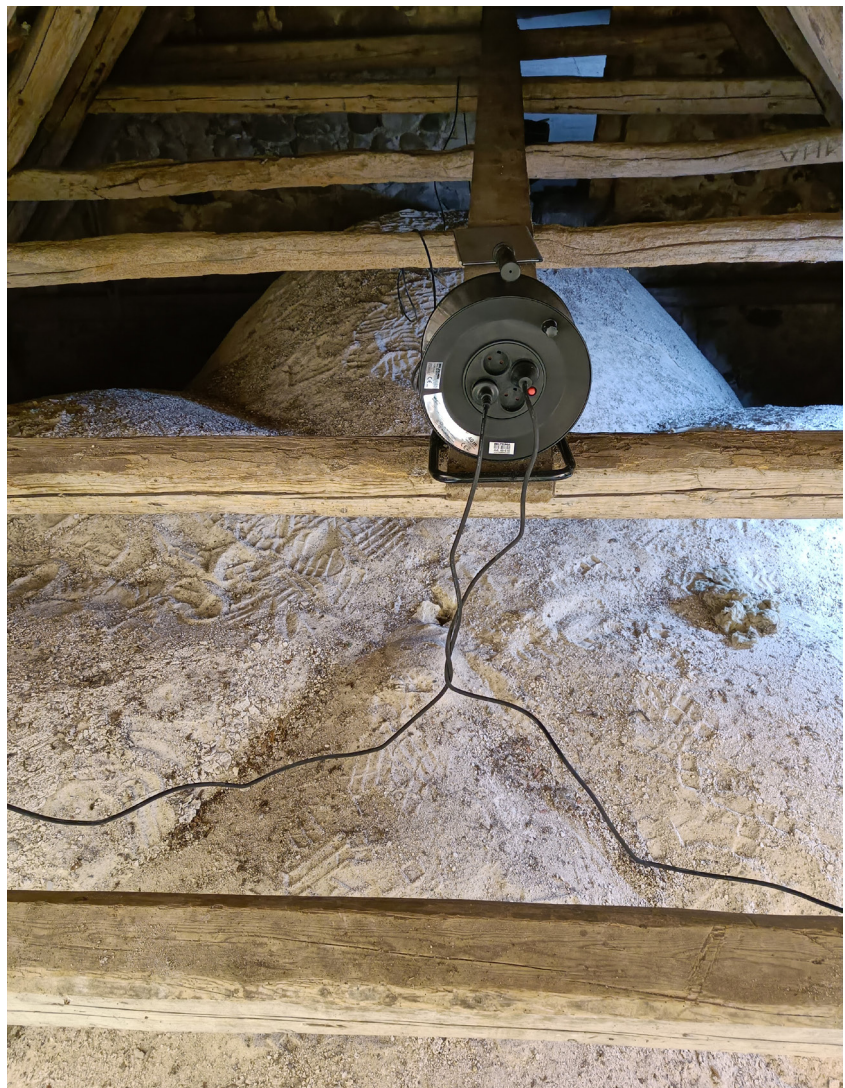
Hvælvets overside, foto fra klokkekassen set mod vest.

Offerlaget er nedbrudt til sand på hvælvets vandrette overside.

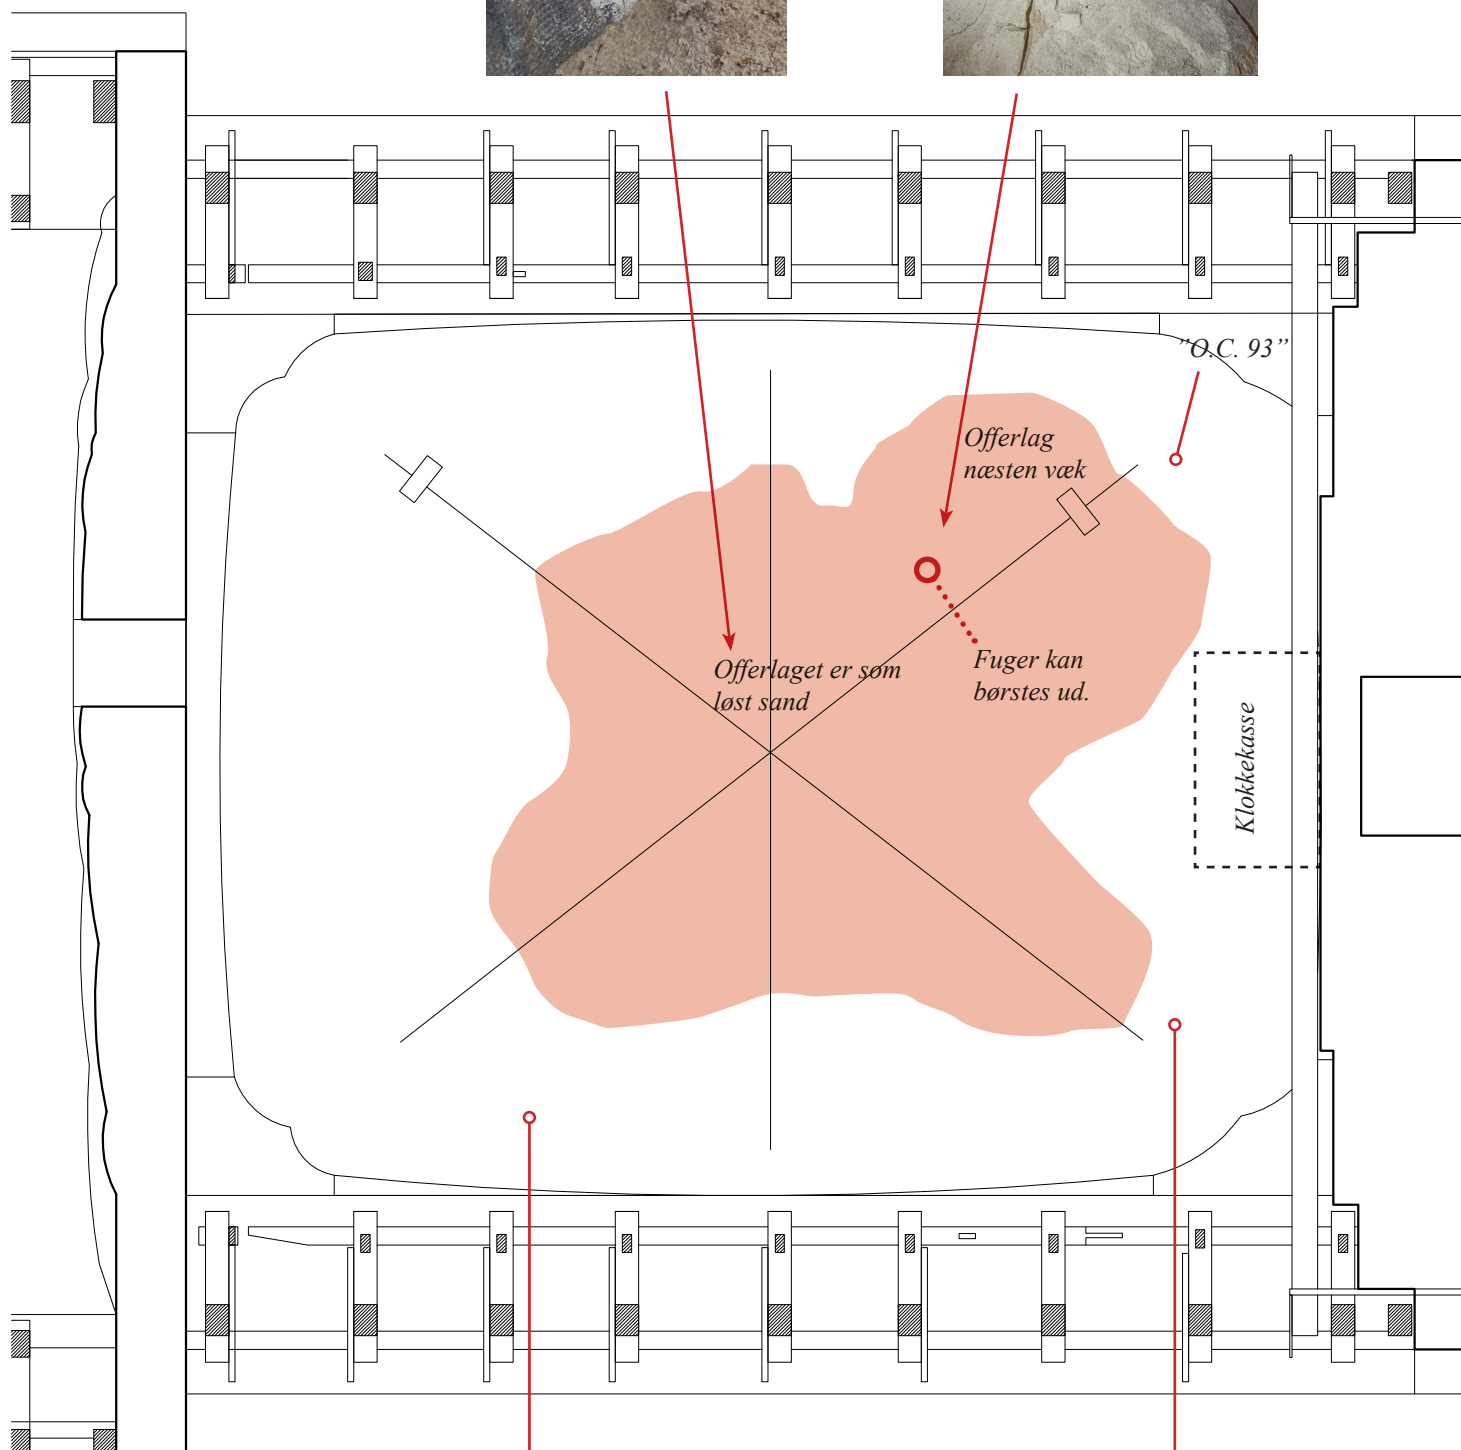
## Hvælvplan, 1: 50

Rød markering angiver omtrentligt omfang af nedbrudt offerpuds.

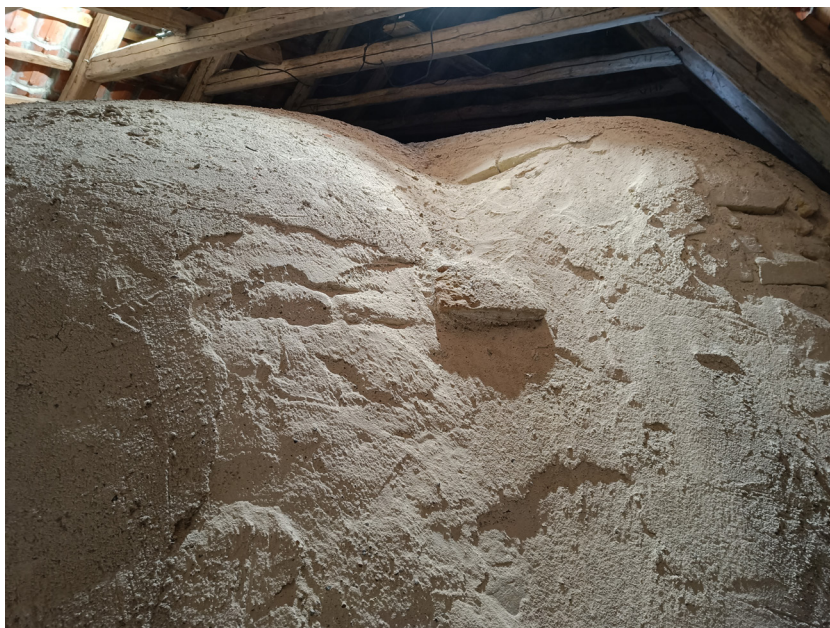
Nordøsthjørne:

Offerlaget er fuldkommen porøst og rasler ned.

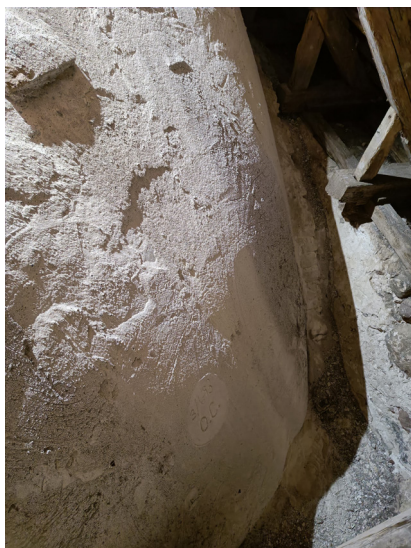
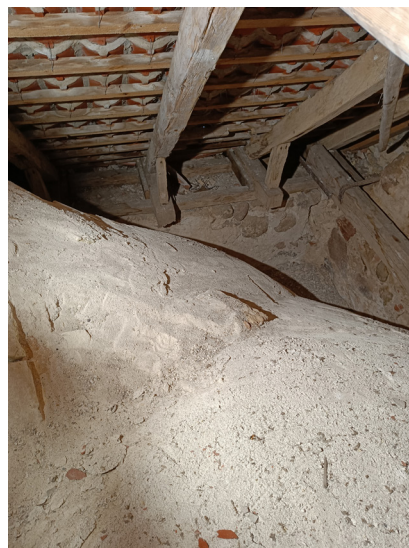
Nordøsthjørne:

Hvælvgruben er fyldt med sand fra offerlaget.

Initialer: O.C. 3/6-93.

Trædestenen over ribben er porøs i overfladen.

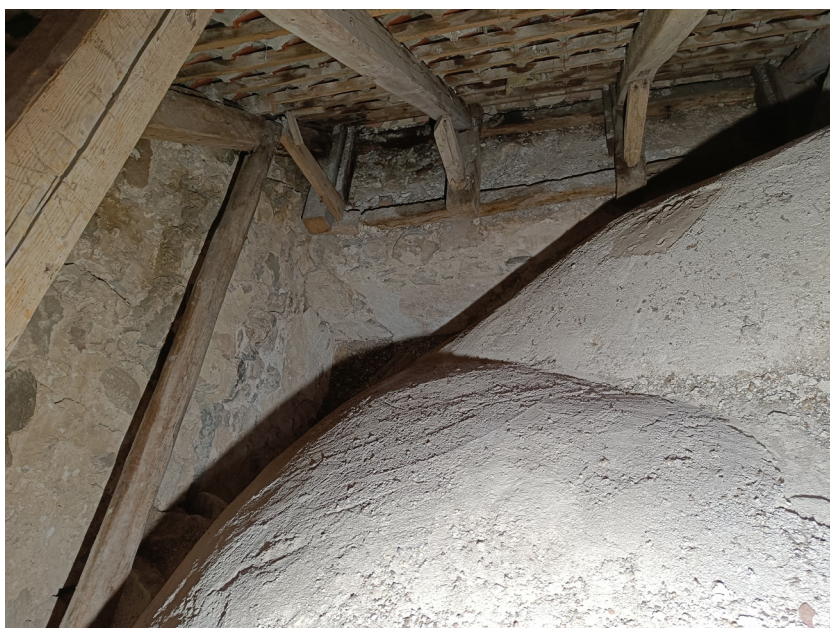
Nordvesthjørne:

Offerlaget ligger pænt, men er sandet og porøst i overfladen.

Tagfod i dårlig tilstand.

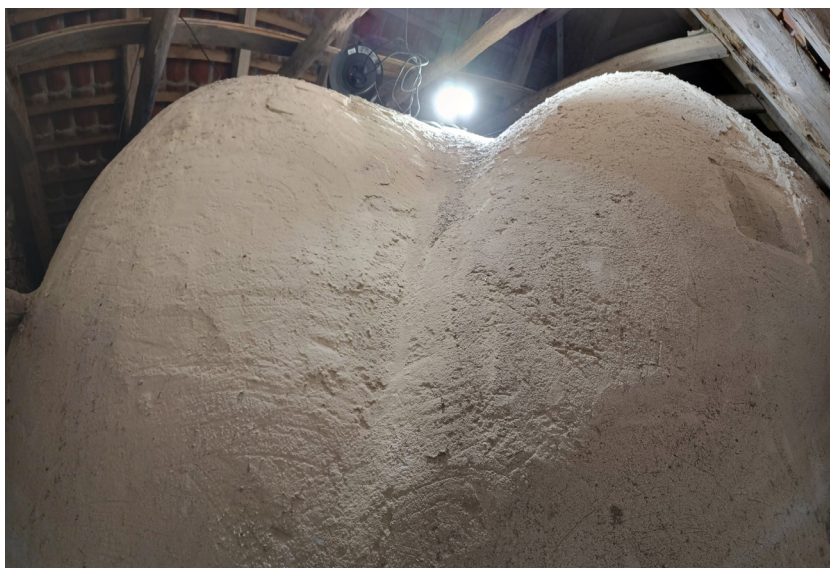
Sydvesthjørne:

Offerlaget især mod syd er porøst helt ind til kappen. Det resterende lag er sandet i overfladen.

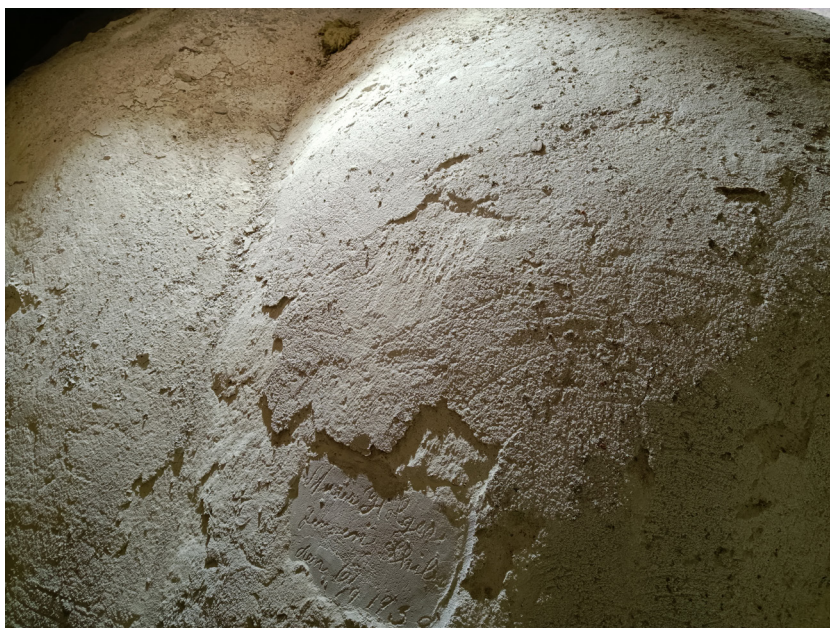
Hvælvets sydøsthjørne:

Sandet og delvist nedbrudt offerpuds.

Inskription fra 1939.

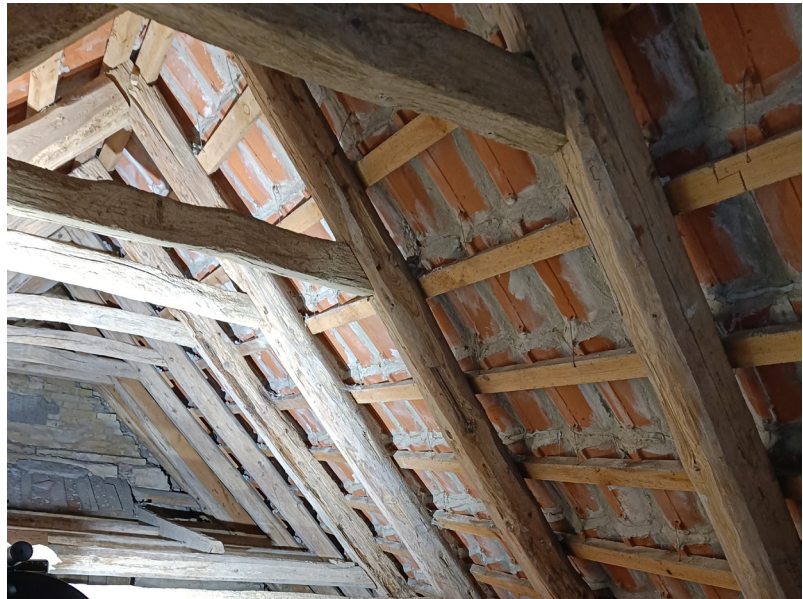
Sydlig tagside over kor:

Understrygningen er udbedret med cement og fugemasse. Det midterste spær er fugtigt og angrebet af råd.

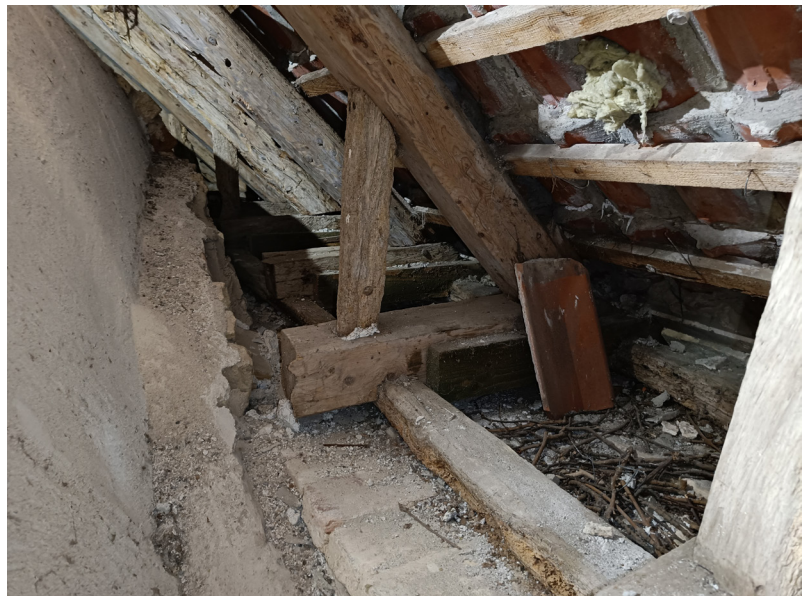
Korets sydside: Murkrone.

Tudstenen er forsøgt stoppet med rockwool.  
Grenene er vist fra en fuglerede.

Remmene er i dårlig tilstand.

Laskerne behandlet med grøn kobber bærer sugfjælene.

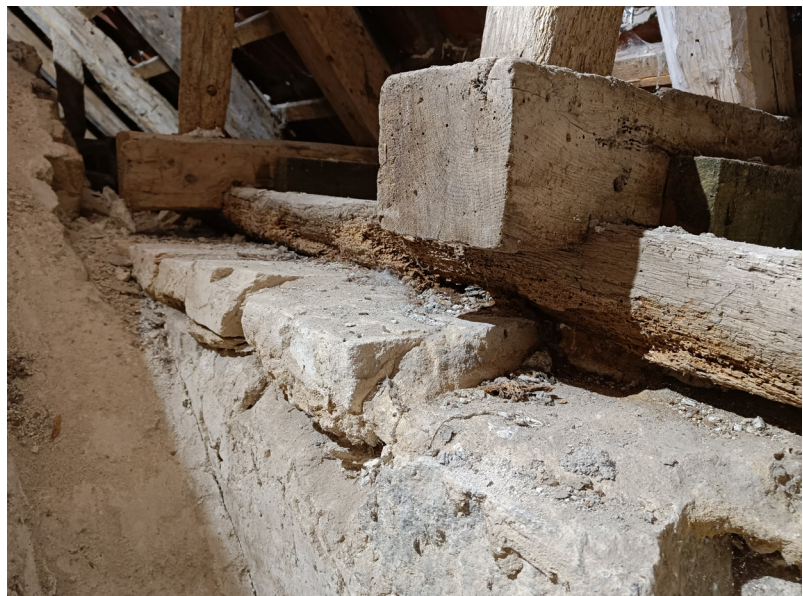
Sydlig tagside over kor:

Samme sted som ovenstående, remmen er rådden og ormstukken.

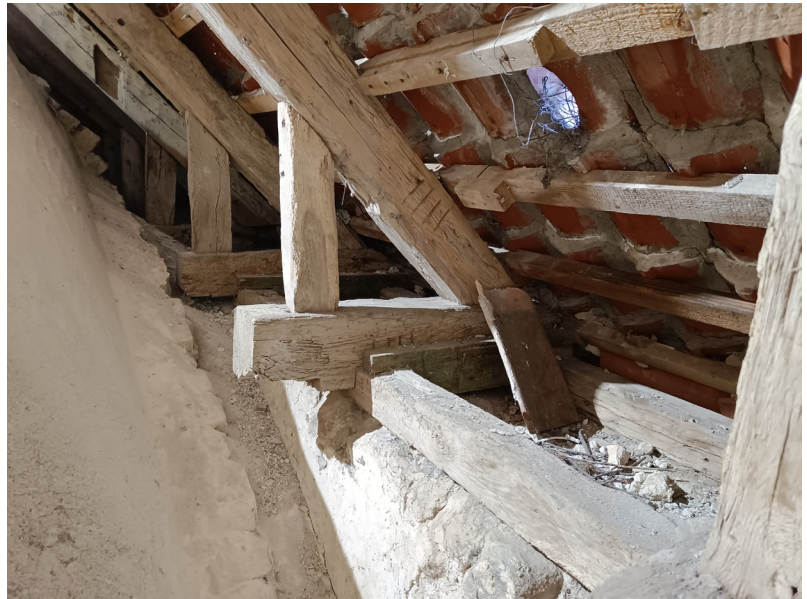
Murkrone og tagfod:

Lægterne er opfugtede.  
Grenene fra en fuglerede

Lasker behandlet med grøn  
kobber bærer sugfjælene.

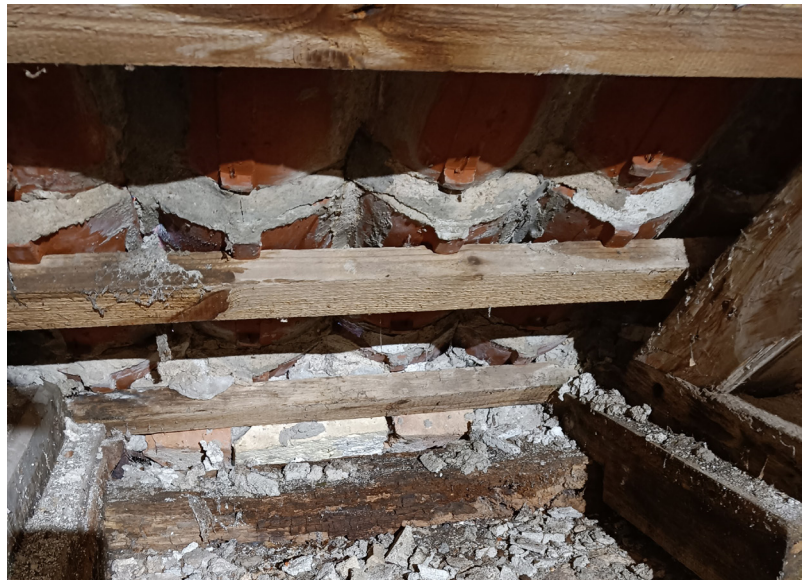
Tagfod, nordside:

Lægterne er fugtige.  
Remmen er våd og kraftigt  
nedbrudt.  
Kværket over sugfjælen er fyldt  
ud af mursten og mørtel.

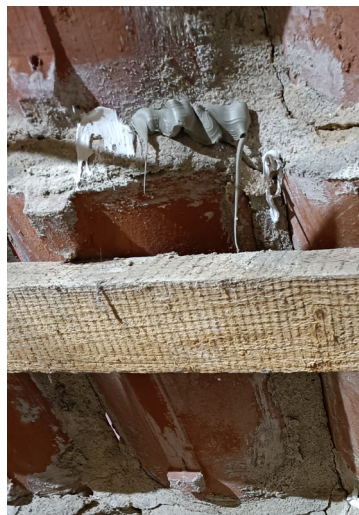
T.v.  
Understrygning er udbedret  
med cement og gummifuge.  
De adskillige revner i  
understrygningen er utætheder  
i taget.

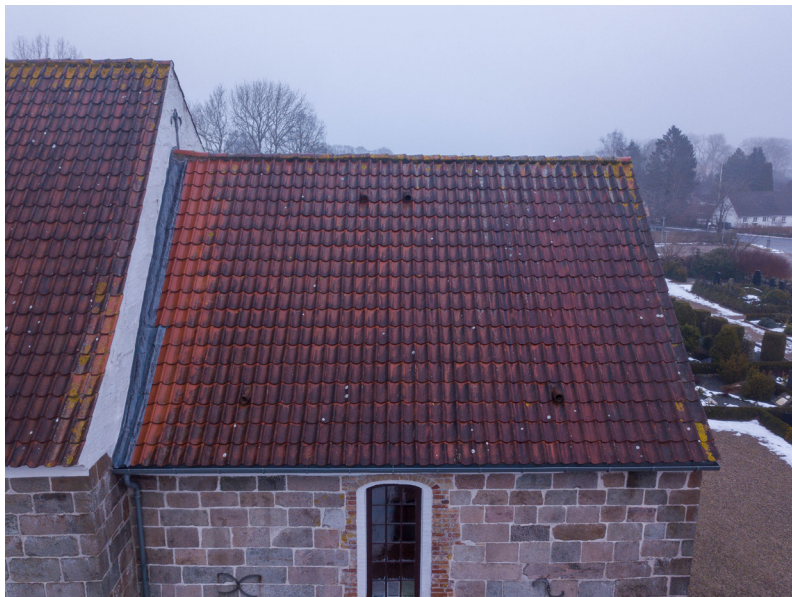
Korets sydside:

Tagfladen har tudsten i top og bund, som er forsøgt tætnet indefra med stenuld.

Inddækningen mod skibets gavl er uskønt udført, da tagstenene ikke optager tagets skævhed. På skibets gavl er stenene repareret med overstrygning.

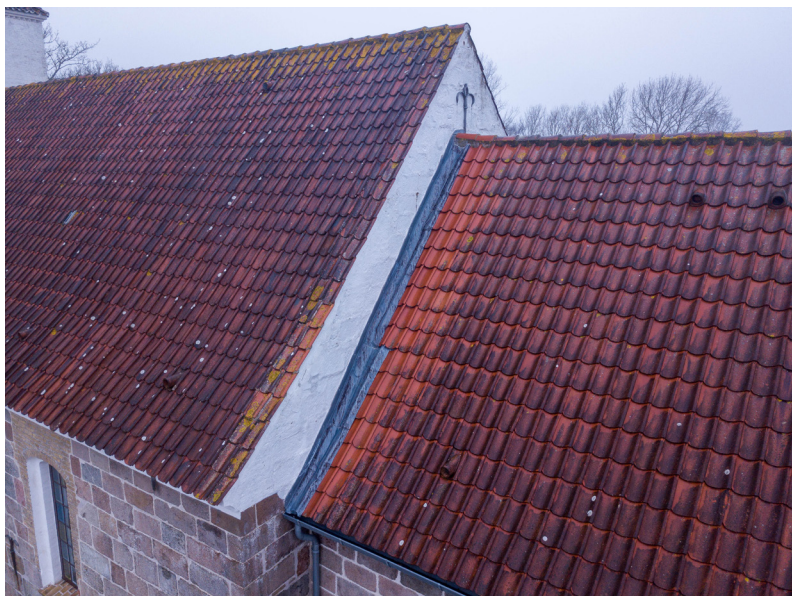
Korets sydside:

Mødet mellem rygning og inddækning er kluntet.

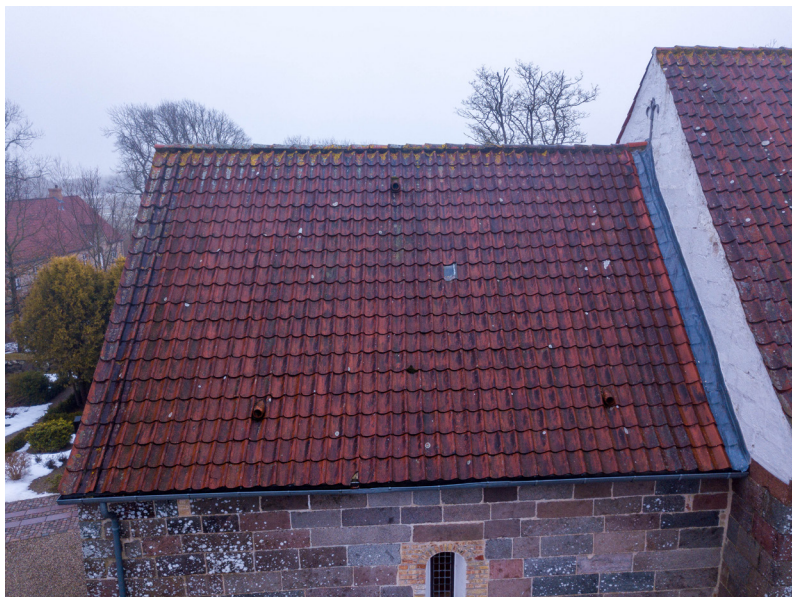
Korets nordside:

Tagfladen har tudsten i top og bund, som er forsøgt tætnet indefra med stenuld.

Rygningsstenene forvitrer og et par af vingeteglene er knækket.

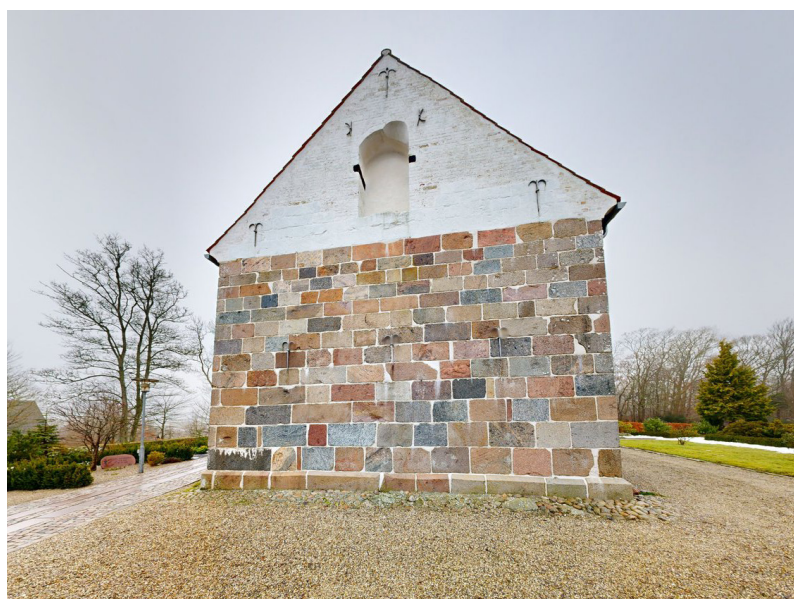
Korgavlen:  
De mørke egebjælker i  
klokkenichen har båret  
klokkebommen og er i dårlig  
stand.
