Opsummering af indberetning

Projekttype	Forprojekt
Hvad ansøges der om	Nyt blytag
Kort begrundelse	taget på kirken er meget utæt, det regner ind flere steder
Hvad er projektets emne	Kirkebygning
Kirkens alder	Kirken er ældre end 100 år
Inventars alder	Ubekendt/ikke relevant
Kirke	Karby kirke, på Mors

Karby Kirke

Karby-Tæbring-Rakkeby Sognes Menighedsråd har henvendt sig til NB Tegnestuen med henblik på teknisk bistand i forbindelse med istandsættelse af blytagene på Karby Kirke. Blytækker Michaelsen foretog i februar 2025 en besigtigelse af tagene og har fremsendt tilbud på nedtagning, omstøbning og genoplægning af blytagene.

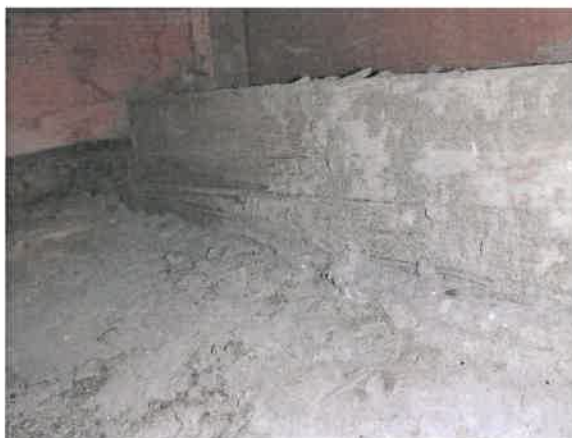
Beton lag i sideskib

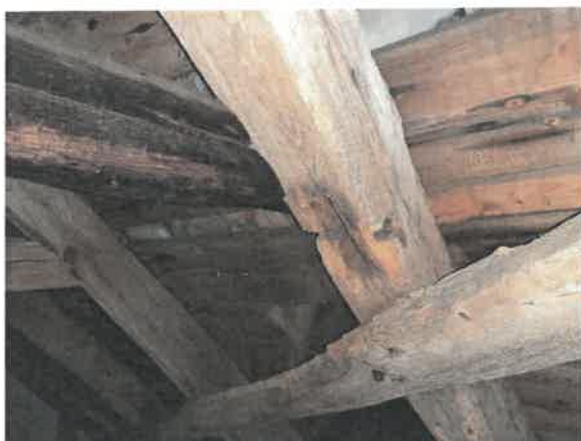
Hanebånd ikke monteret korrekt i kor

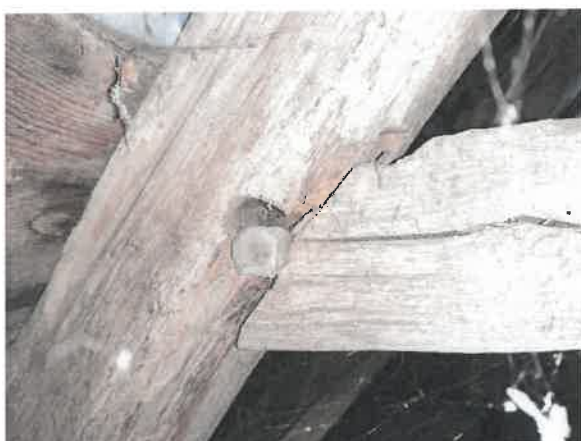
Ødelagt hanebåndssamling i kor

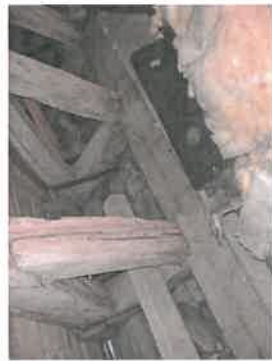
Tagfod fritlagt for isolering

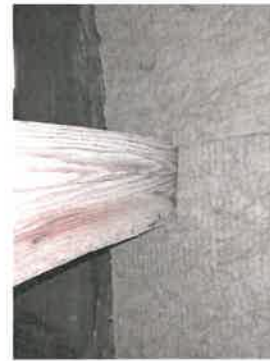
Sydside med isolering op mod spærstøtter

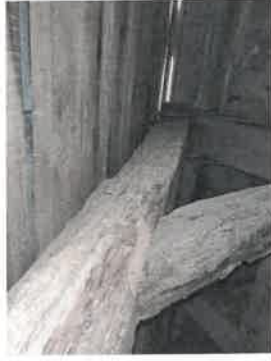
Tagkonstruktionerne har spor af aktive borebiller flere steder. Derfor bør der, samtidig med at tagkonstruktionerne istandsættes, udføres en lokal behandling mod aktive borebiller. Det er vigtigt, at alt træ og tømmer, der tildækkes, bliver behandlet mod borebiller, før det "lukkes inde" igen, for at undgå yderligere spredning/skader.

Spær meget nedbrudt af borebiller

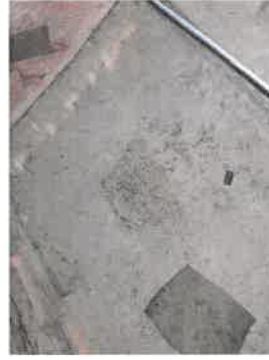
Murkrone med beton og borebille smuld

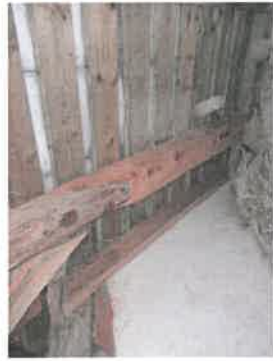
Eksisterende udlusning ikke udført korrekt

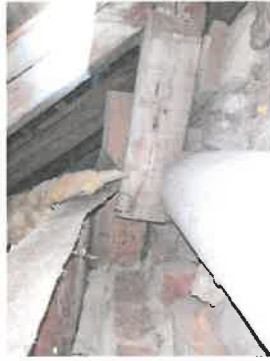
Ved 3 bindbjælker er der lagt nye bjælker ind, uden at være samlet med eksisterende

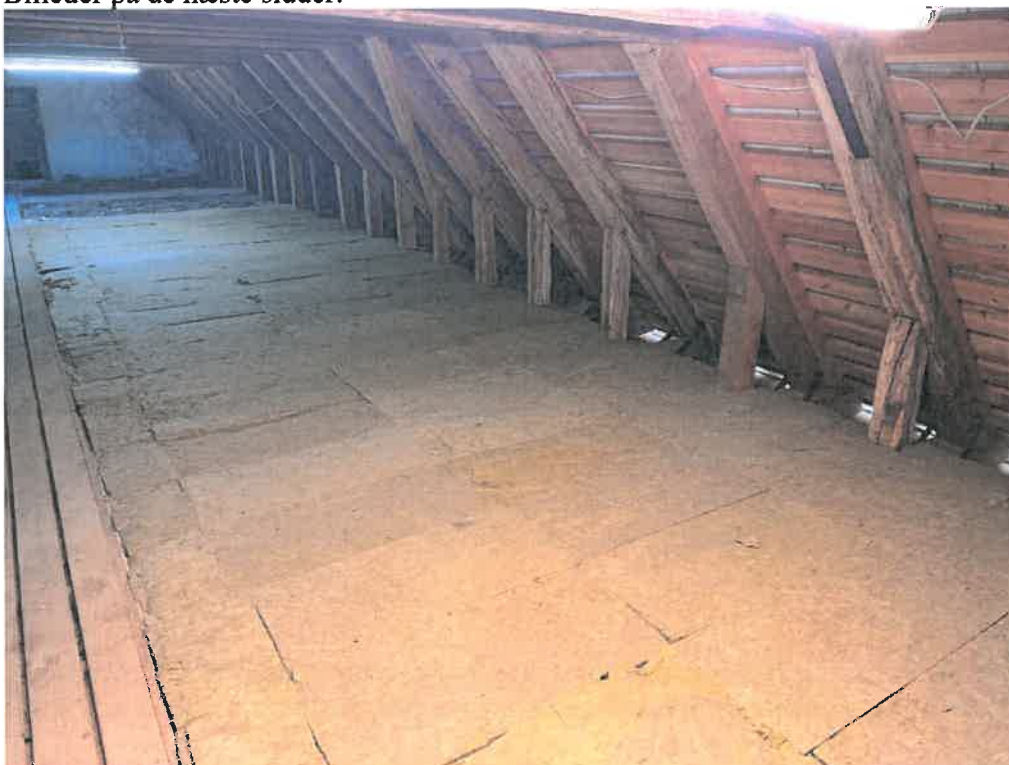
Skibets sydside. Taget og isolering skiftet i 2014. (Mange spær er oprettet)

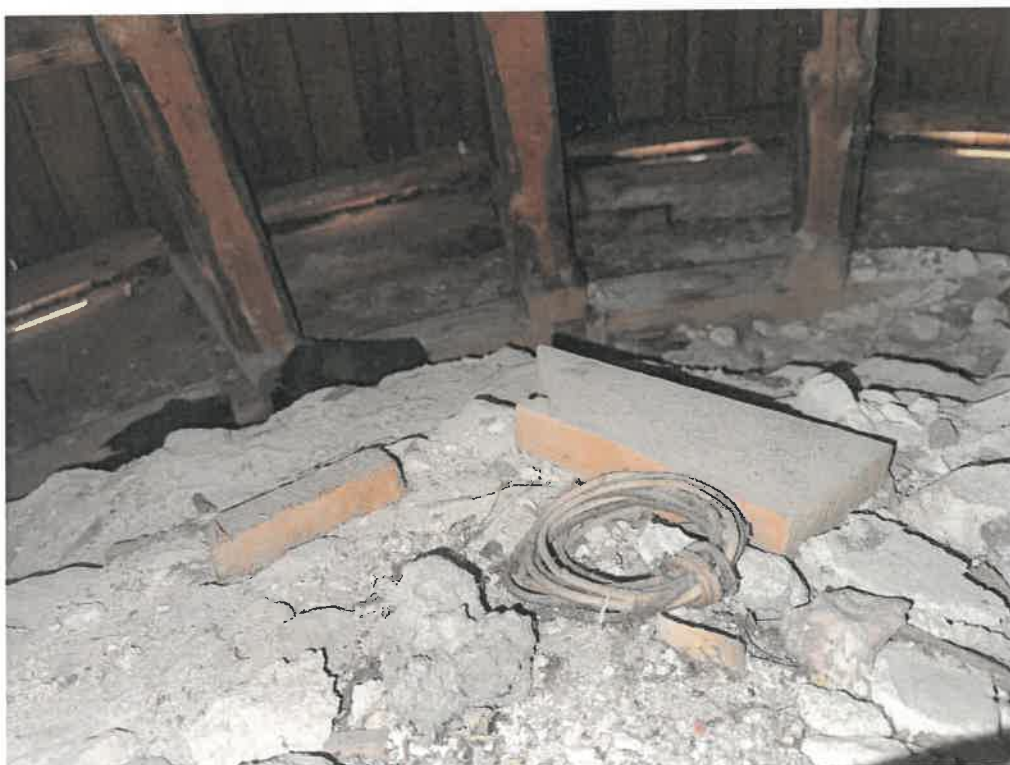
Apsis. Tømmer ser ud til at være i god stand. Der trænger til en gang rengøring. Men det er et svært tilgængeligt rum.
