PU FRV 20230523 - d. 23-05-2023 kl. 18:00 til 22:00

Mikrobiologisk undersøgelse – Provstikontor, Frederiksborgvej 4, st., 3200 Helsingør

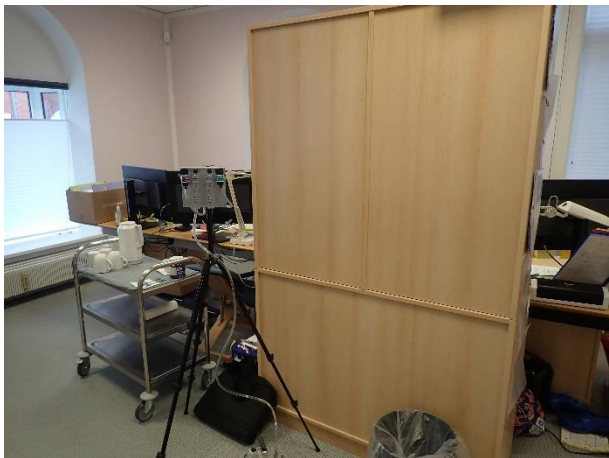
Prøve 1 er en luftprøve udtaget med Mycometer air FAI i kontor (sekretær).

Ved den forcerede prøvetagning kunne der ses en moderat støvforekomst.

Foto 3: Luftprøven P.1, udtaget på sekretærkontor

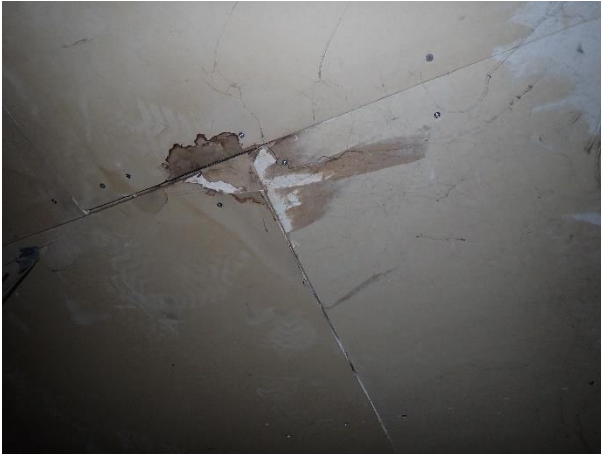
Prøve 2M er en Mycometer-prøve udtaget på gipsloft, kontor (provst).

Der er på besigtigelsestidspunktet ikke målt forhøjede fugtniveauer i gipspladeloftet.

Foto 5: Skjolder og misfarvninger på gipsloft

For skaden på provstens kontor vurderes der, at være tale om en tidligere fugtindtrængning omkring tagkonstruktionen eller ved inddækning omkring kvistvindue, forholdet bør undersøges.

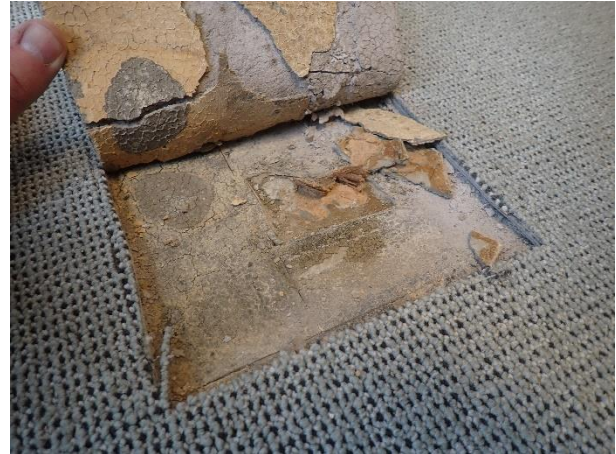
Foto 6: Oplukning i deformeret gulvbelægning

Under området for den periodiske vandindtrængning, fremstod gulvbelægningen deformeret. Der er foretaget en oplukning i tæppet. Det underliggende afretningslag og pladebeklædning fremstod med skjolder og misfarvninger.

Der er ikke målt forhøjede træfugtighedsniveauer i det underliggende gulv.

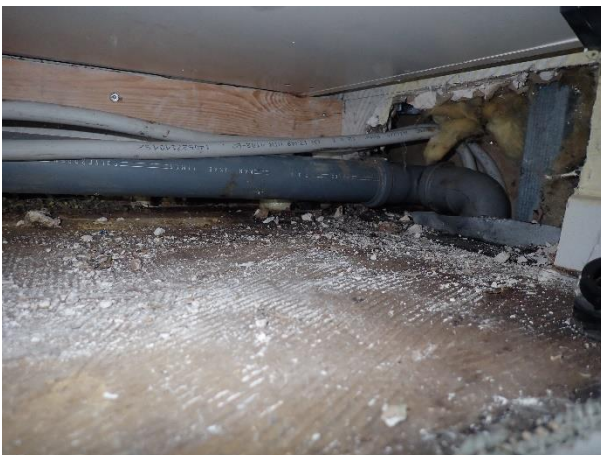
Foto 7: Betongulv under køkkenskabe

I køkkenet blev bunden af vaskeskabet og soklen under skabet demonteret. Betonen under skabene fremstod med kraftige støvansamlinger og med lokale misfarvninger.

De forhøjede skimmelforekomster på betongulv og gips i køkkenet og mod mødelokale og gang vurderes, at være en reminiscens efter den tidligere konstaterede rørskade.

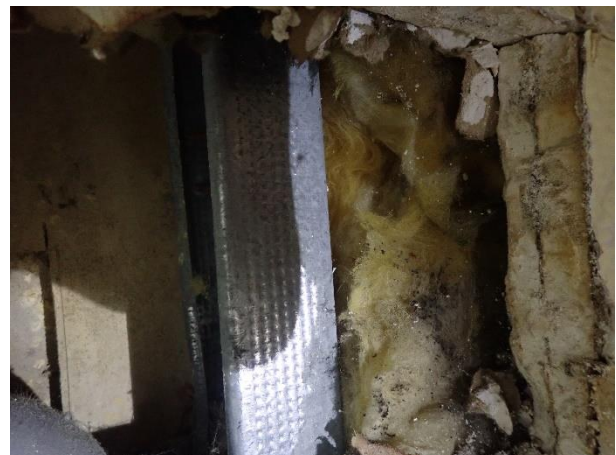
Foto 8: Misfarvninger på gips under køkkenskab

Prøve 5M er en Mycometer-prøve udtaget på gips i køkken.

Der er ikke målt forhøjede fugtniveauer i områderne.

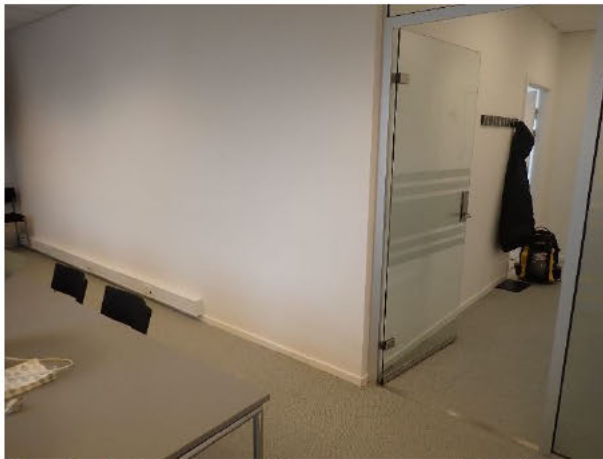
Foto 9: Undersøgte område i gang og mødelokale

I gangen og i mødelokalet kunne der mod køkkenet ses fugtindikationer på bl.a. paneler. Disse fremstod med afskalninger og lokale misfarvninger.

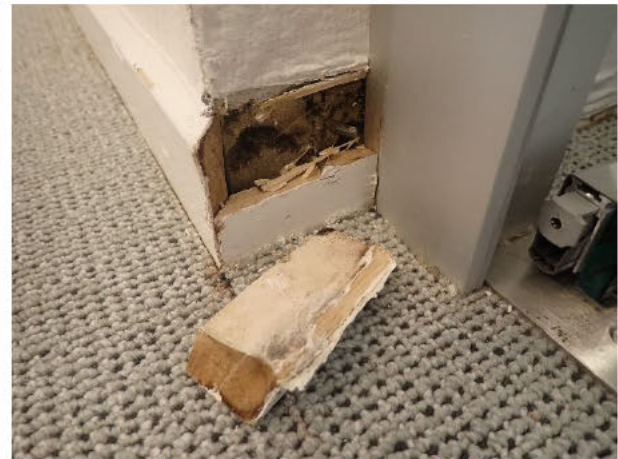
Foto 10: Misfarvninger bag panel i mødelokale
