## Rapport fra arkæologisk undersøgelse i Karby Kirke d. 22. september 2020

Karby Kirke, Morsø hrd., Thisted amt. Stednr. 110505

NYINDRETNING AF  
KIRKEPARKEN VED  
**NYKØBING MORS KIRKE**

**Parkering, belægning, kirkegårdsmur og bevarede gravminder**

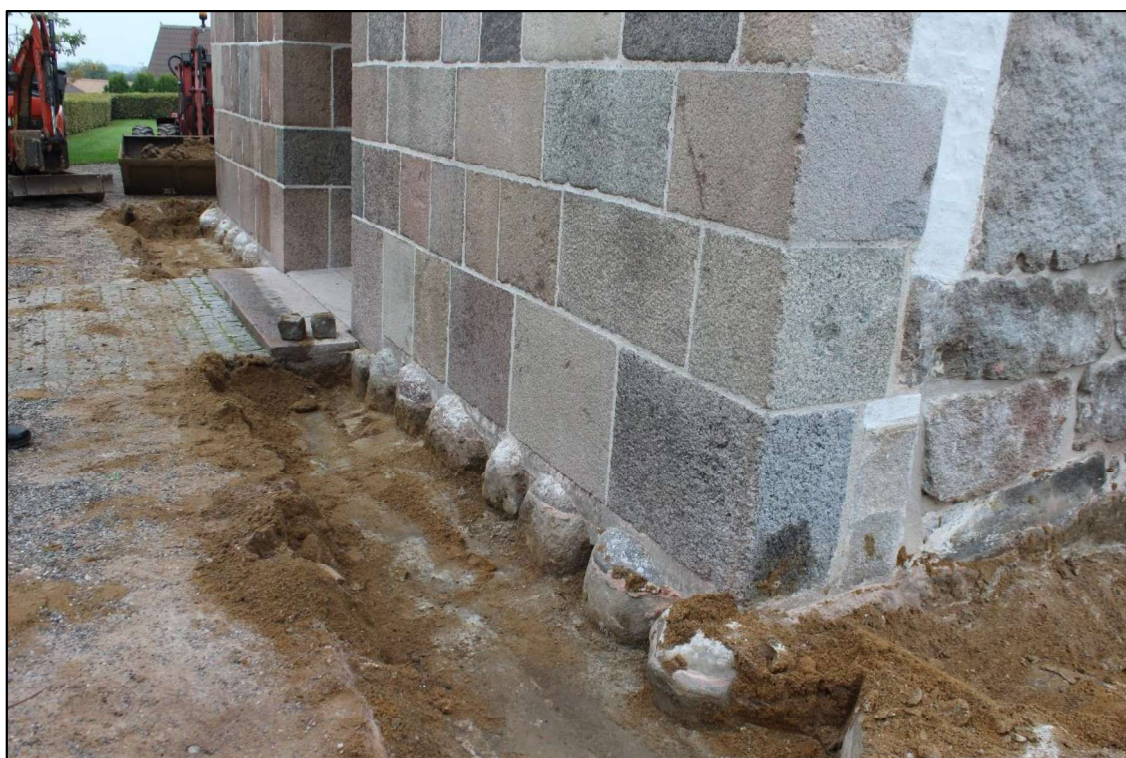
Figur 1: Tårnets vestside, betonplader og fundamentet. Set fra SV

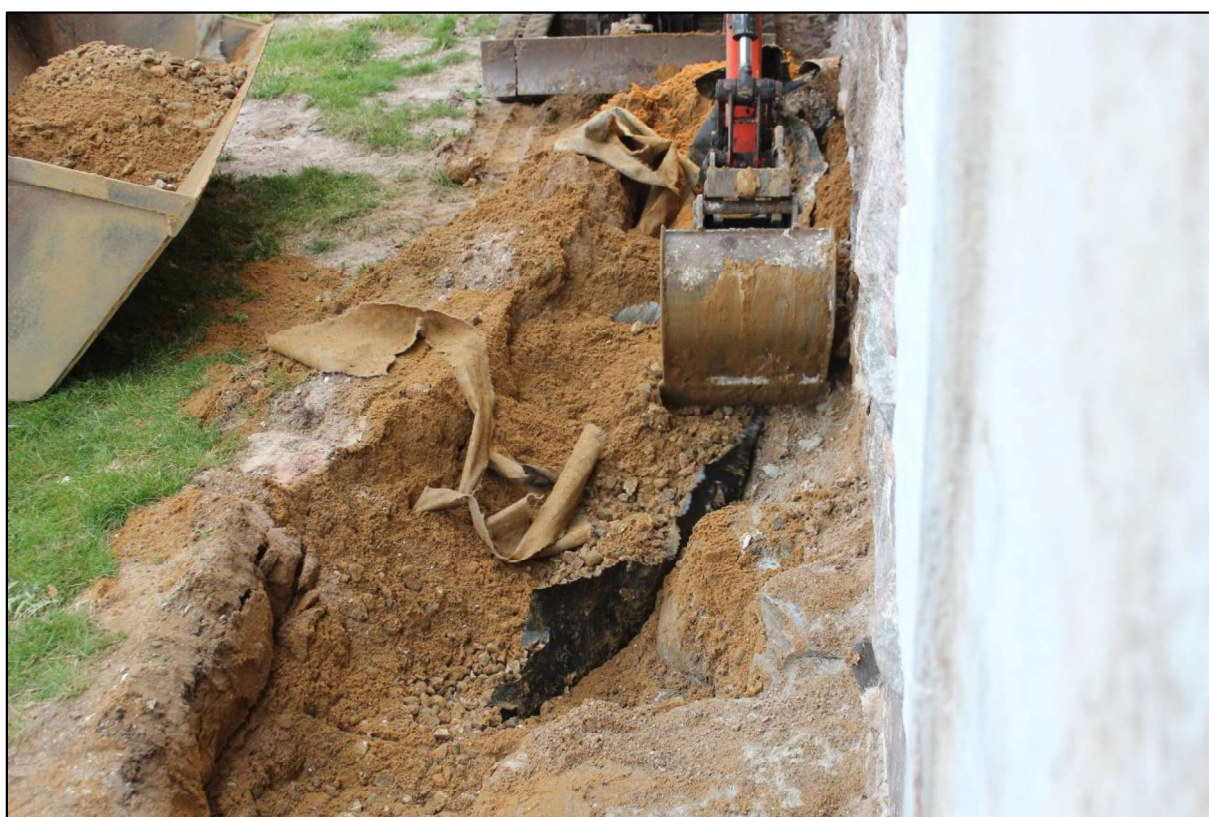
Opgravningen starter ved tårnets sydside. Ved første skovlfuld med gravemaskinen ses en hvid masse, som ligger på overgang mellem tårnets sokkel og et udlagt, hårdt plastik (ikke bentonit). Den omtalte plastik er henholdsvis sort og grå - denne opbygning ses langs hele tårnets sydside.

Figur 3: Tårnets sydside, opgravet plastikmateriale. Set fra Ø

Kirkeværgen siger, at dræn og piksten er udlagt i 2006 og at det forløber langs skibets sydside. Entreprenøren siger, at han i 2010/11 – med deltagelse af Nationalmuseet – udgravede til dræn med bentonit fra tårnets NV hjørne og over til søndre sideskibs vestmur, dér hvor den støder sammen med skibets sydmur.

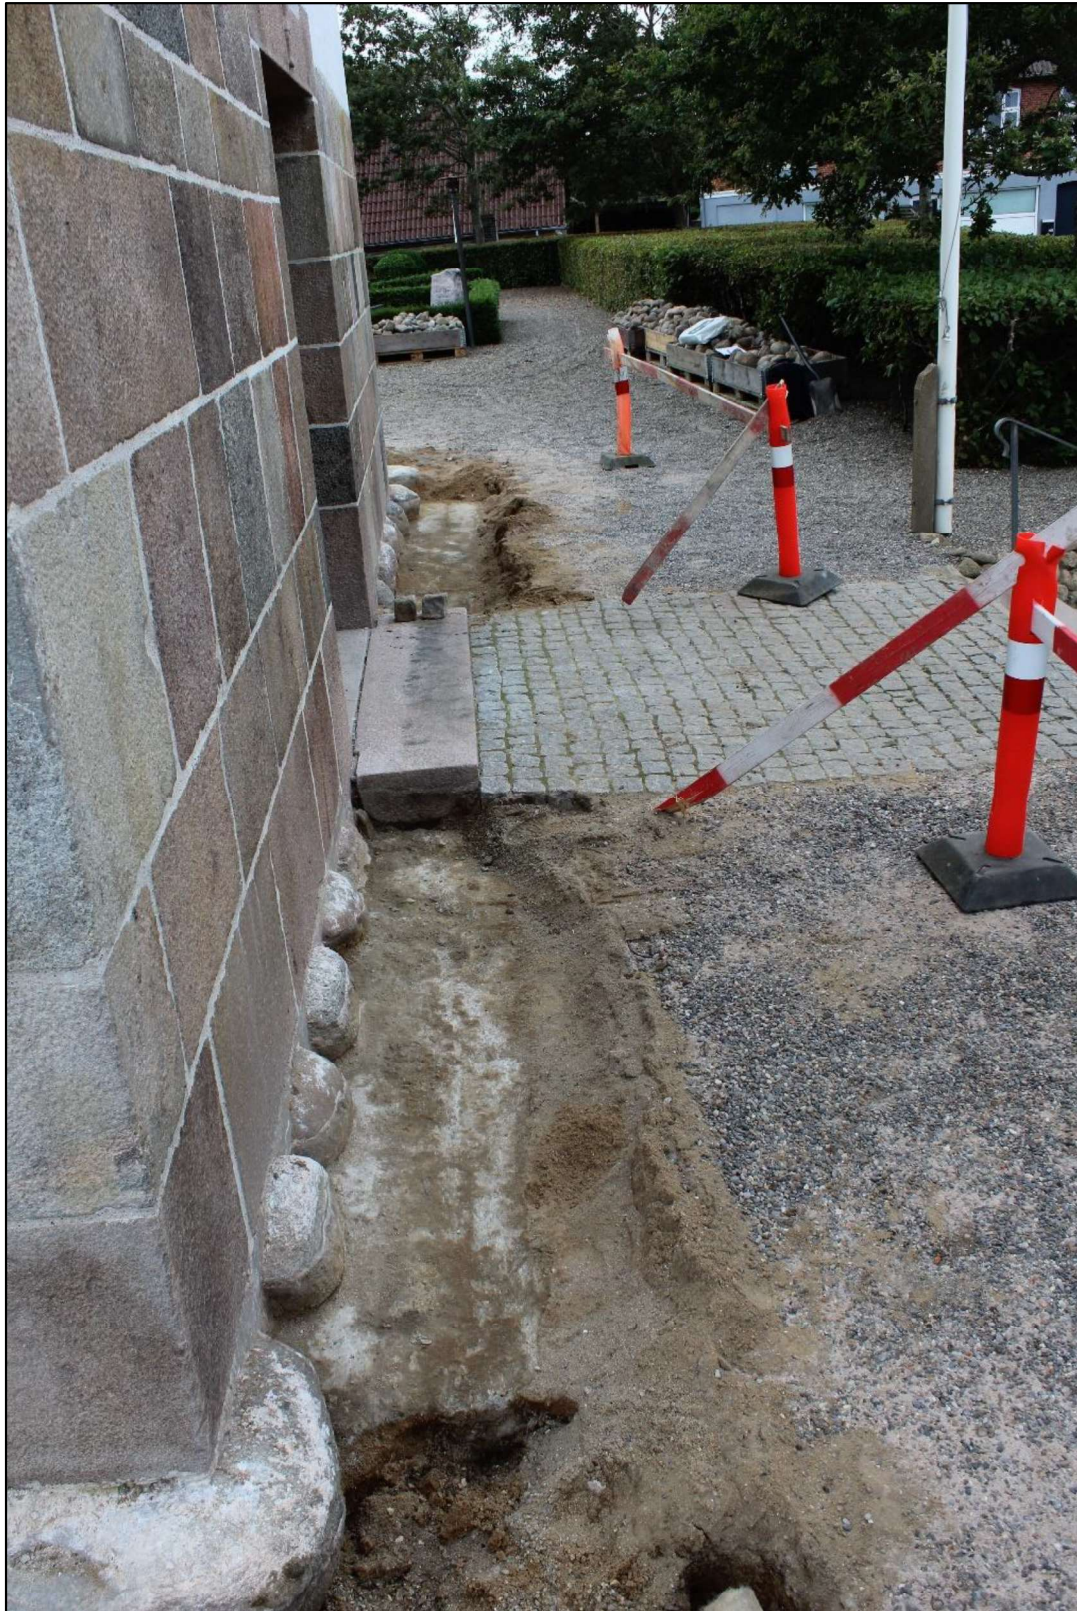
Figur 4: Tårnets vestside, betonplader og fundamentet. Set fra N

Her er udstøbt en betonplade på hver side af trappestenen, hvis vestside ligger vest for murflugten. Syd for trappestenen har betonen dimensioner: 3,5x0,55x(mindst)0,1 meter. Hér er det vanskeligt at afgøre, om betonen går under eller hen til trappestenen.

Nord for trappestenen har betonen flg. dimensioner: 2,5x0,5x(mindst)0,15 meter. I denne side støder betonen helt sikkert op imod dørtrinnet.

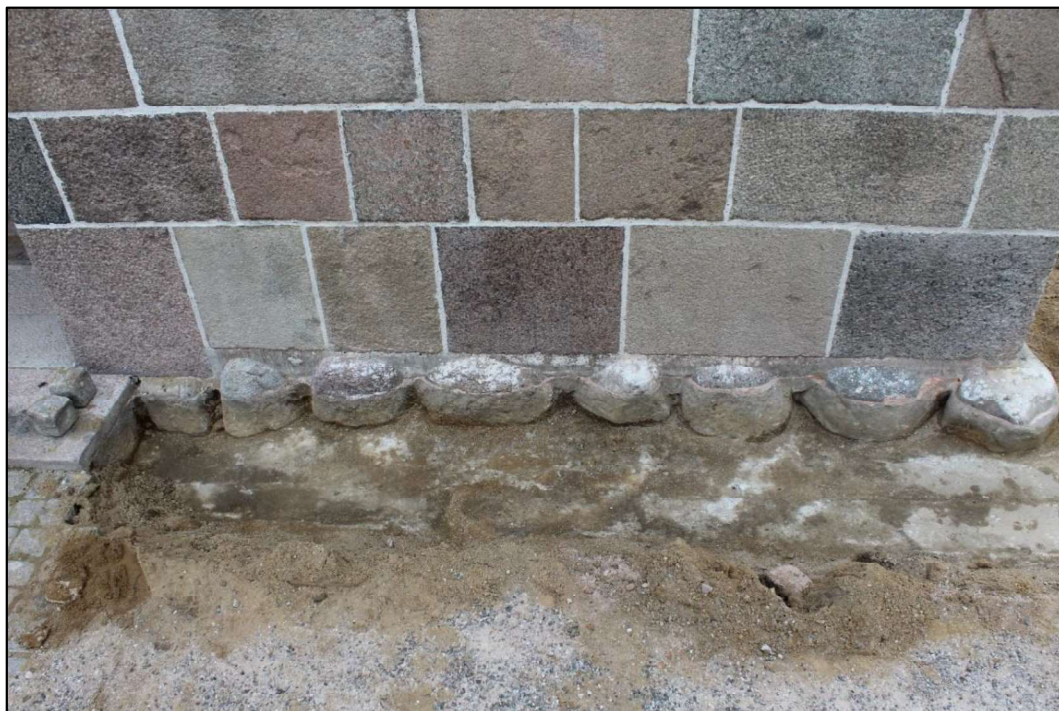
Figur 5: Tårnets vestside, sydlige halvdel: betonplade og fundament. Set fra V

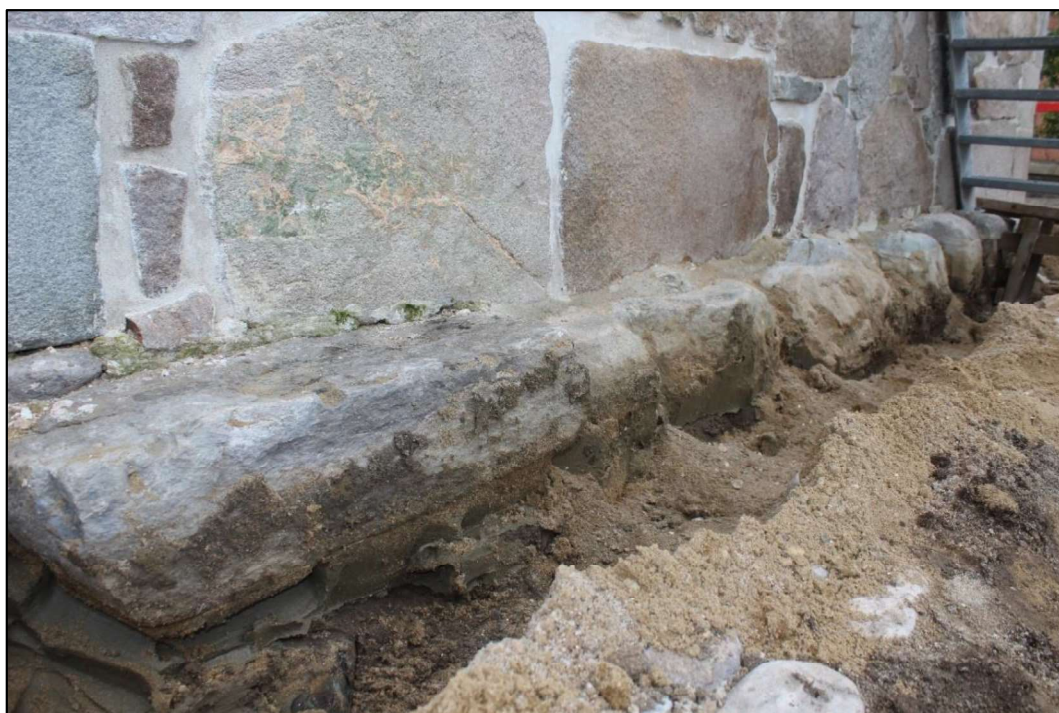
På nordsiden af tårnet ses store, typiske fundamentsten ved de kløvede marksten og enkelte kvadre. Her var korrekt udlagt lermembran, som sluttede fint, tæt omkring fundamentstenene.

Figur 6: Tårnets nordside, fundament. Set fra NØ

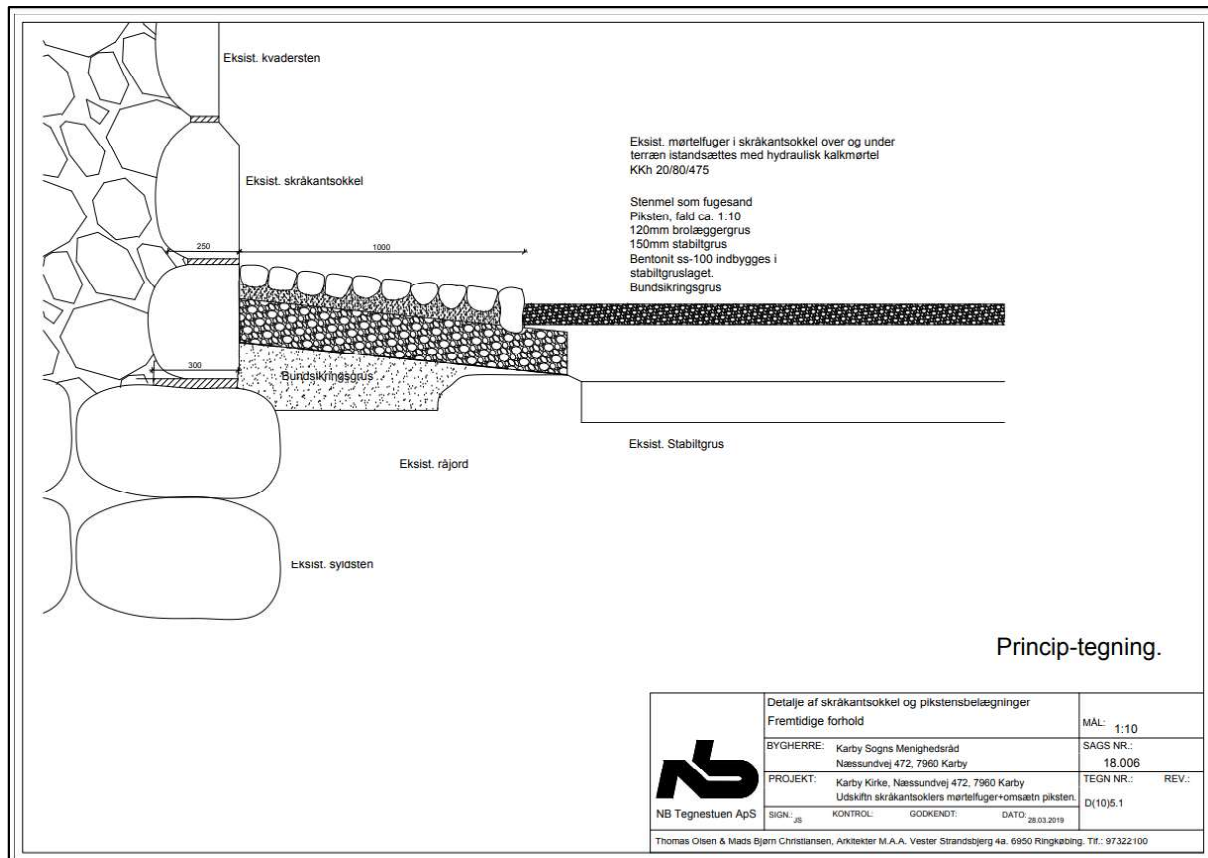
**Plan 1: Detalje af skråkantsokkel og pikstensbelægninger – fremtidige forhold (NB Tegnestuen ApS)**

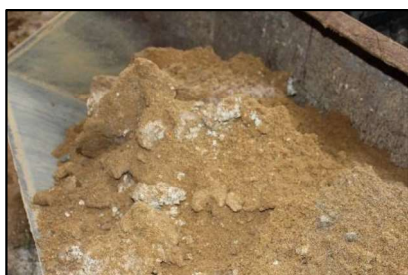
Nr.	Beskrivelse	Set fra
1766	Tårnets sydside, opgravet materiale i gravemaskineskovl	
1768	Tårnets sydside, opgravet plastikmateriale	Ø
1771	Tårnets sydside, opgravet plastikmateriale	Ø
1775	Tårnets vestside, betonplader både nord og syd for vestdør dukker op	S
1778	Tårnets vestside, betonplade og sydlige del af fundamentet afrenses	SSV
1780	Tårnets vestside, betonplader og fundamentet	SV
1782	Tårnets vestside, betonplader og fundamentet	S
1784	Tårnets vestside, sydlige halvdel: betonplade og fundament	V
1789	Tårnets vestside, nordlige halvdel: betonplade og fundament	V
1790	Tårnets vestside, betonplader og fundamentet	N
1796	Tårnets nordside	N
1797	Tårnets nordside, fundament	Ø
1803	Tårnets nordside, fundament	NØ
1804	Apside nordside, FLOT kvader + ”spedalskhedshul”	NØ
1807	Apside vindue, med to billedkvadre af løver + vinduesoverligger	Ø
1809	Apside vindue, med billedkvader af løve nord for vinduet	Ø

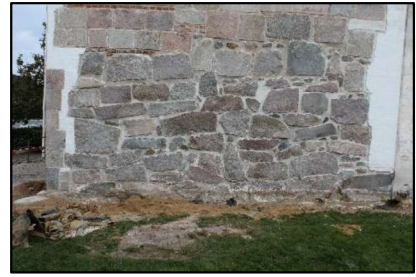
1810	Apside vindue, med billedkvader af løve syd for vinduet	Ø
1812	Tårnets sydside, kløvede marksten med mange spor efter bor	Ø
1814	Tårnets nordside, kløvede marksten med mange spor efter bor	N
1815	"Stor" prædikestol i skibets NØ hjørne	S

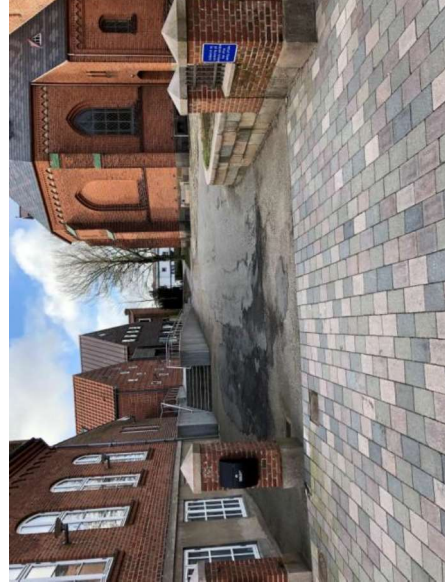
*Adgang fra Kirkegade*

Området er udlagt med græs mod vest, og adgangsvej omkring kirken, forplads og stier er belagt med asfalt, der fremstår lappet og slidt.

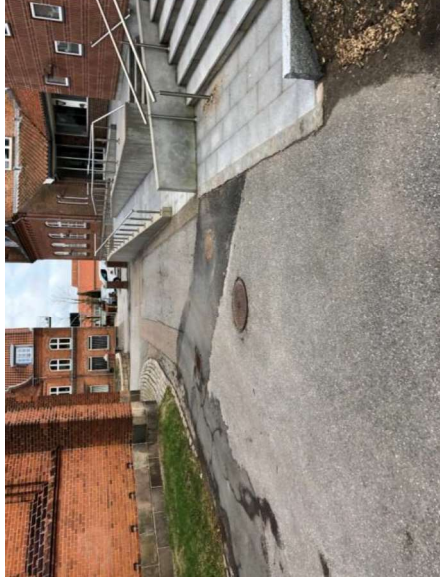
### *Vej langs kirkecenter*

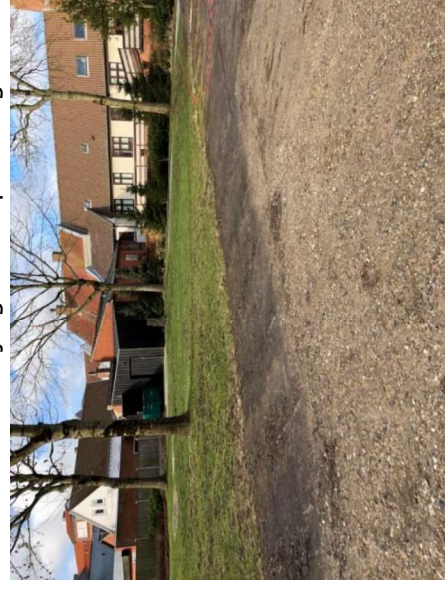
Kirkeparken fremstår overordnet bar og med frit udsyn nabogrundene med de forskellige slags plankeværk og baghusbygninger, der er placeret ud mod kirkeparken. Den lille toiletbygning, der er bygget tæt ved forpladsen og har adgang fra torvet, er dog passet fint ind til kirken.

*Kirkeparken set mod vest*

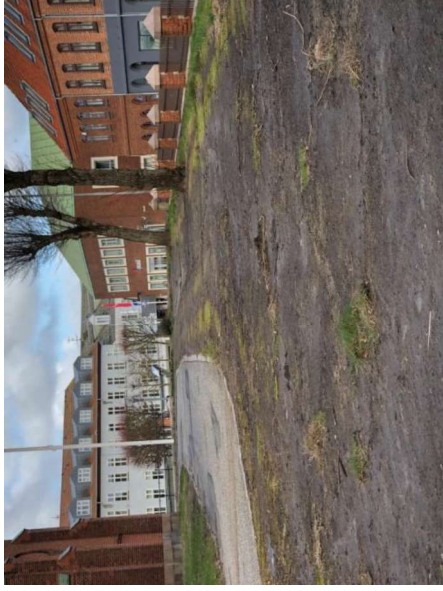
Belægningen ind mod kirken består ud over asfalt af granitchaussessten og på østsiden er mellem kørevej og kirken plantet græs.

Arealet øst for kirken

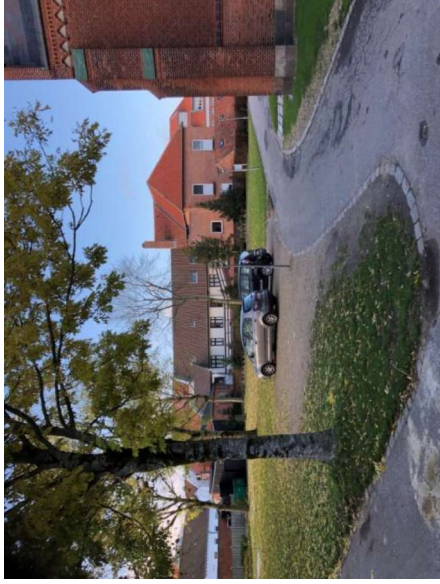
P-areal vest for kirken (foto 2021)

For ikke at belaste arealet ud mod Kirkegade med yderligere jordtryk anlægges alle p-pladser på vestsiden af kirken. Kravet om 8 p-pladser, hvoraf 2 skal være hc- pladser, fastholdes. De 5 anlægges med græsarmering langs med kirkeparken og de sidste 3 placeres mellem sideskibene, hvor der etableres fast belægning af hensyn til hc- pladserne. Alle stier, køreveje og p-pladser kantes med slidte granitbrosten, som i forvejen er anvendt på pladsen.

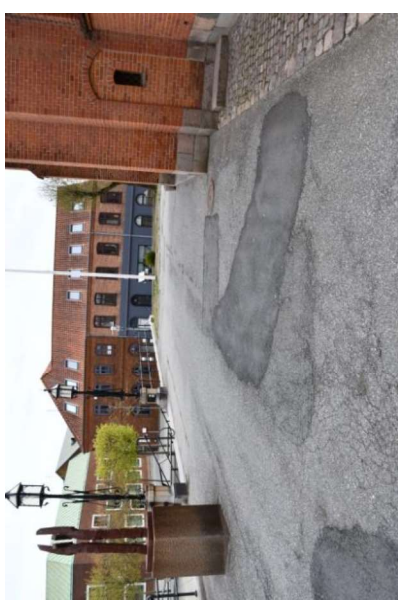
Forplads med skulptur af Erik Heide

sider udføres bred rampe med mulighed for af- og pålæsning og ud mod torvet dannes 2 mindre opholdsarealer med bænke, hvor Erik Heides skulptur og flagstang bevares som 2 modstående elementer.

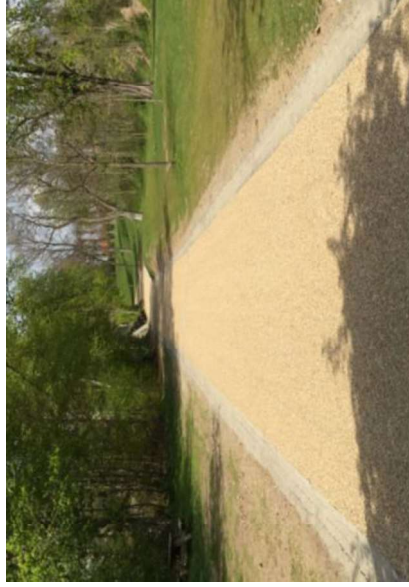
Vegecol er et vegetabilisk bindemiddel, der består af planter og er transparent, hvorfor gruset vil fremstå i den naturlige farve. Belægningen er kørefast for både biler og kørestole, og der er derfor unødvendigt at lave spor med f.eks. bordursten. Belægningerne fås i flere farver, afhængig af valg af grus. Belægningen foreslås også anvendt på p-pladserne på østsiden af kirken og mellem de 2 sideskibe på begge sider af kirken.

*Eksempel med Vegecol- belægning, her kantet med chaussesten.*

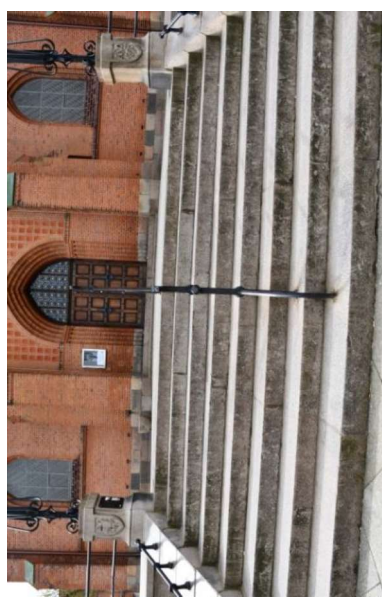
*Trappe fra torvet med bornholmsk granit.*

Det foreslås at hæve forpladsen, så der dannes niveaufri adgang til våbenhuset. Forpladsen anlægges med rødbrune granitfliser i Nordisk granit, i farve som trappen til torvet, så der dannes en naturlig forbindelse mellem torv og kirke. Arealet ud for tårnet udføres med samme hældning som i dag, blot hævet, så der bliver niveaufri adgang til kirken. Til begge

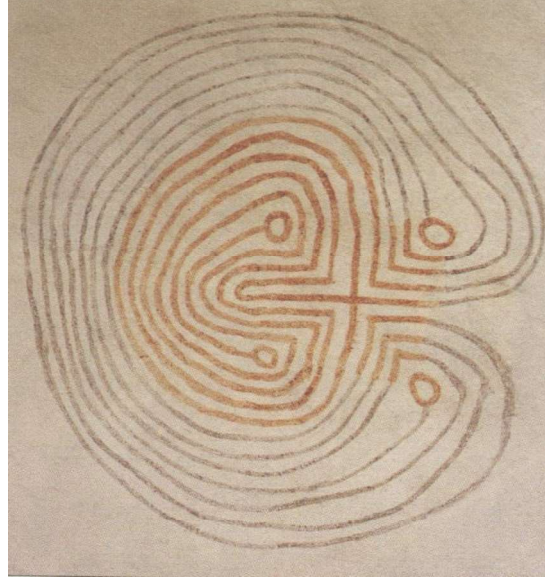
Den cirkelformede labyrint er et gammelt kristent symbol og ses i flere danske kirker, hvor de er afbilledet i form af kalkmalerier fra 1400-tallet. De ses f.eks. i Hesselager Kirke på Østfyn, i Skive gl. kirke og Roerslev kirke øst for Middelfart. I katedralen i den franske by Chartres er der en stor labyrint formet som en gulvmosaik, hvor pilgrimme er kommet til kirken i århundreder for at gå gennem labyrinten i bøn.

*Labyrint som kalkmaleri i Hesselager kirke*

Det er samme form for labrint, der har inspireret til udformning af en labyrint i kirkeparken, hvor asketræet danner centrum, og hvor man kan sætte sig enten i bøn, meditation eller bare for at hvile sig og nyde stilheden en kort stund.

Labyrinten aftegnes i plænen i form af en 40 cm bred stibælægning belagt med slotsgrus, kun adskilt af græs. For at markere indgangen plantes en lav bøgehæk på 60 cm mod nord, der samtidig afgrænser arealet uden at adskille det fra resten af parken.

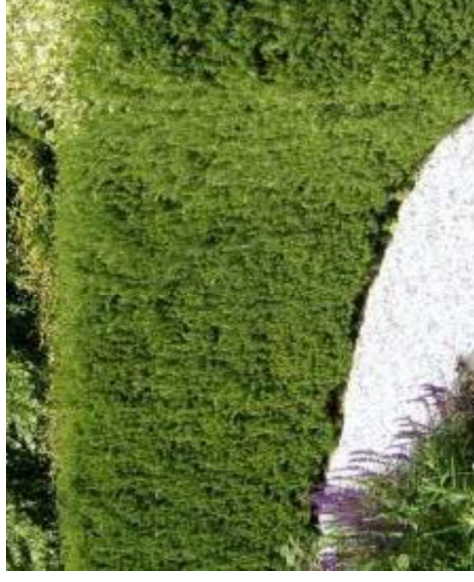
*Hilliee taks som afskærmende beplantning*

Række af smalle  
'Hillii'-taks  
(hxb 3x1,5 m,  
hanklon uden  
bær) skærmer  
for hegn og  
bagvedliggende  
facader.  
Bunddække af  
Vincaminor.

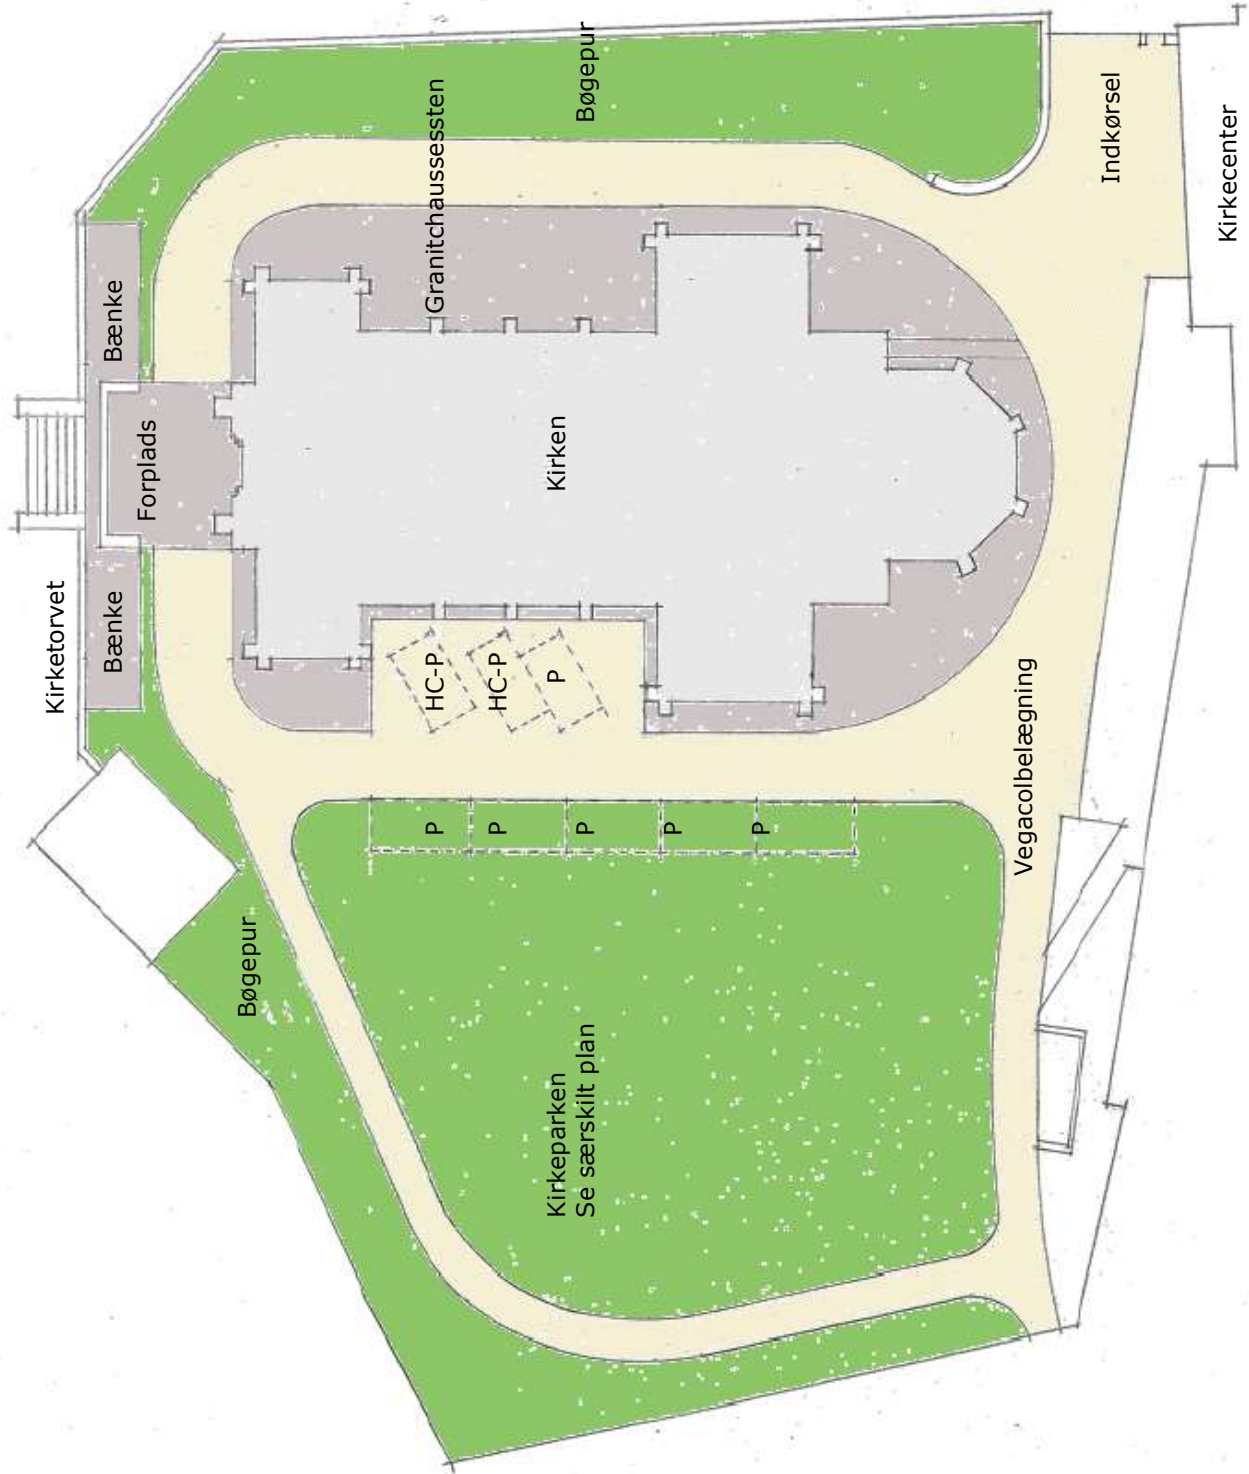
NYINDRETNING AF KIRKEPARK  
VED NYKØBING M KIRKE  
PLAN  
MÅL CA. 1:250

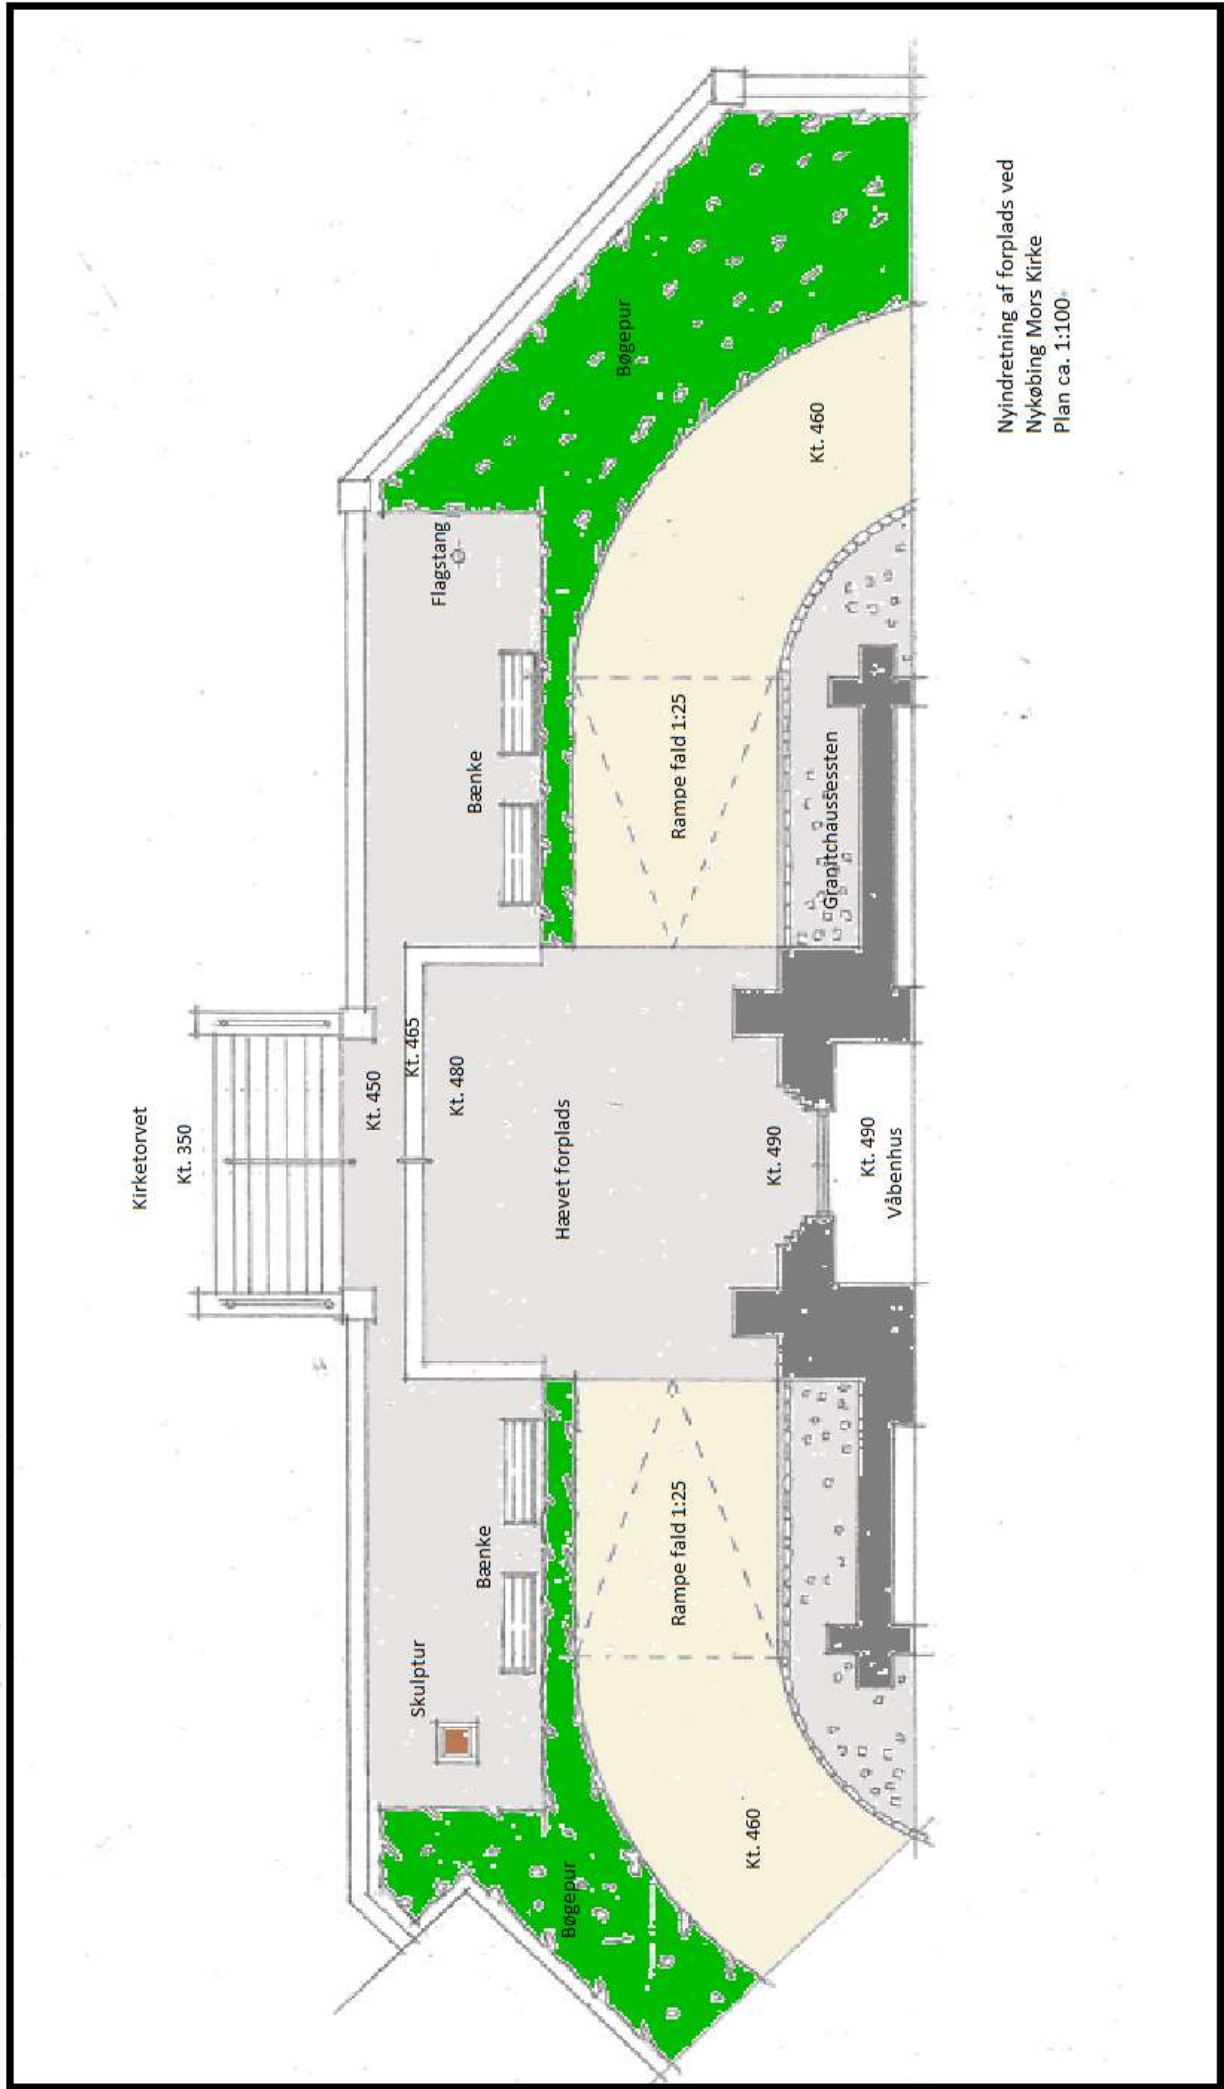
Nyindretning af forplads ved  
 Nykøbing Mors Kirke  
 Plan ca. 1:100

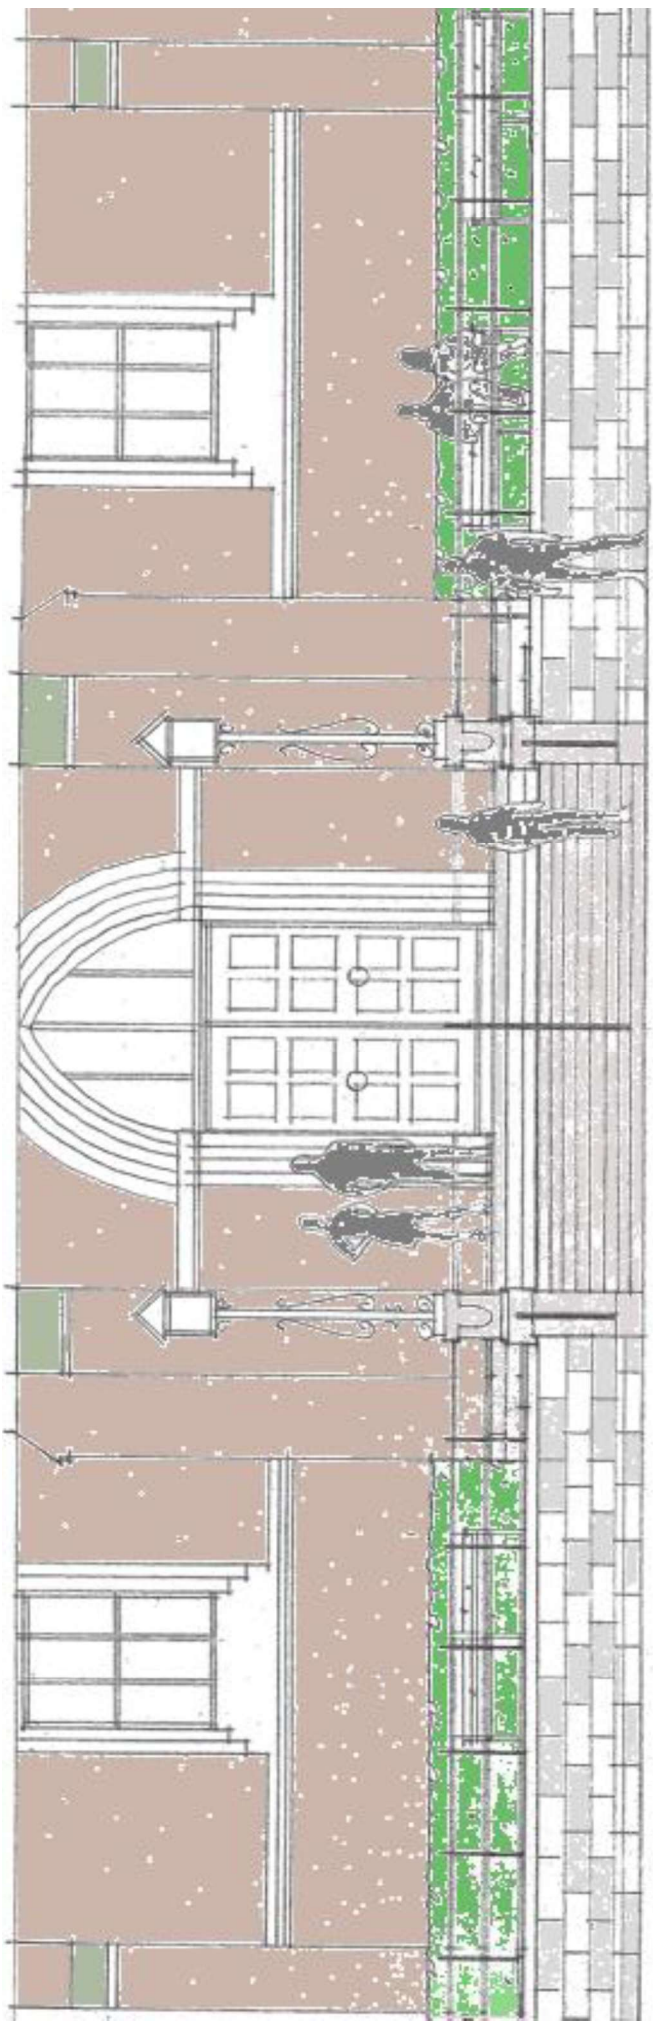
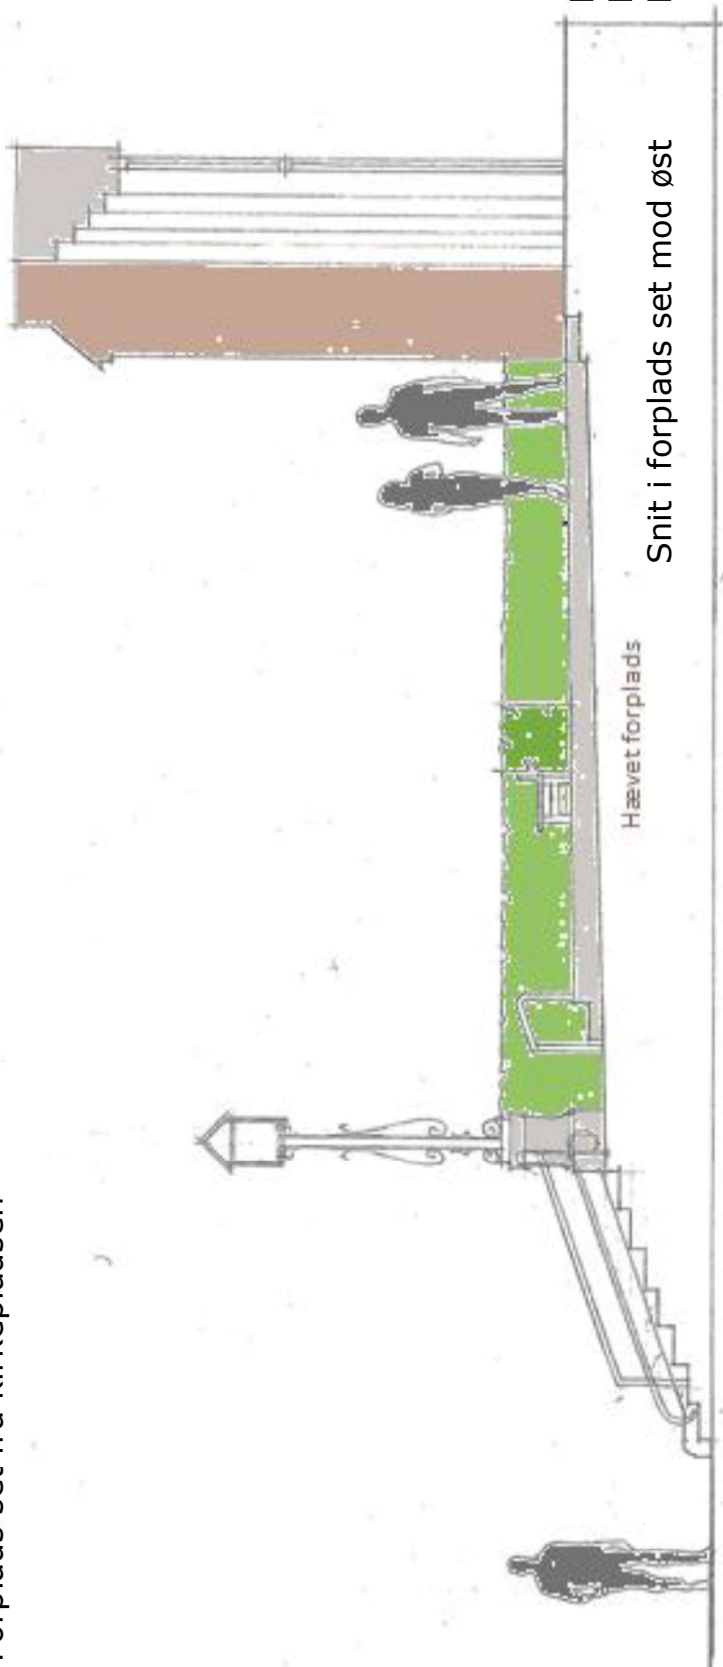
NYKØBING M KIRKE  
NY FORPLADS  
MÅL CA. 1:50

Forplads set fra kirkepladsen

Hævet forplads

Snit i forplads set mod øst

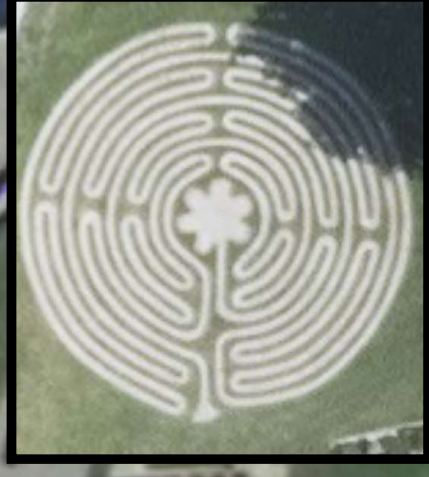
Inspirationsfoto af labyrinten  
ved Horne Rundkirke.  
Stier belægges med slotsgrus.

Labyrint med  
rund bæk  
omkring  
ask i centrum

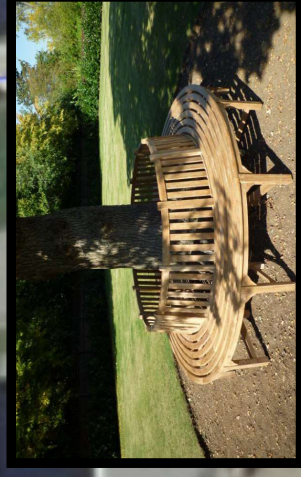
Inspirationsfoto af rund  
bænk omkring træ -  
centrum i labyrinten.

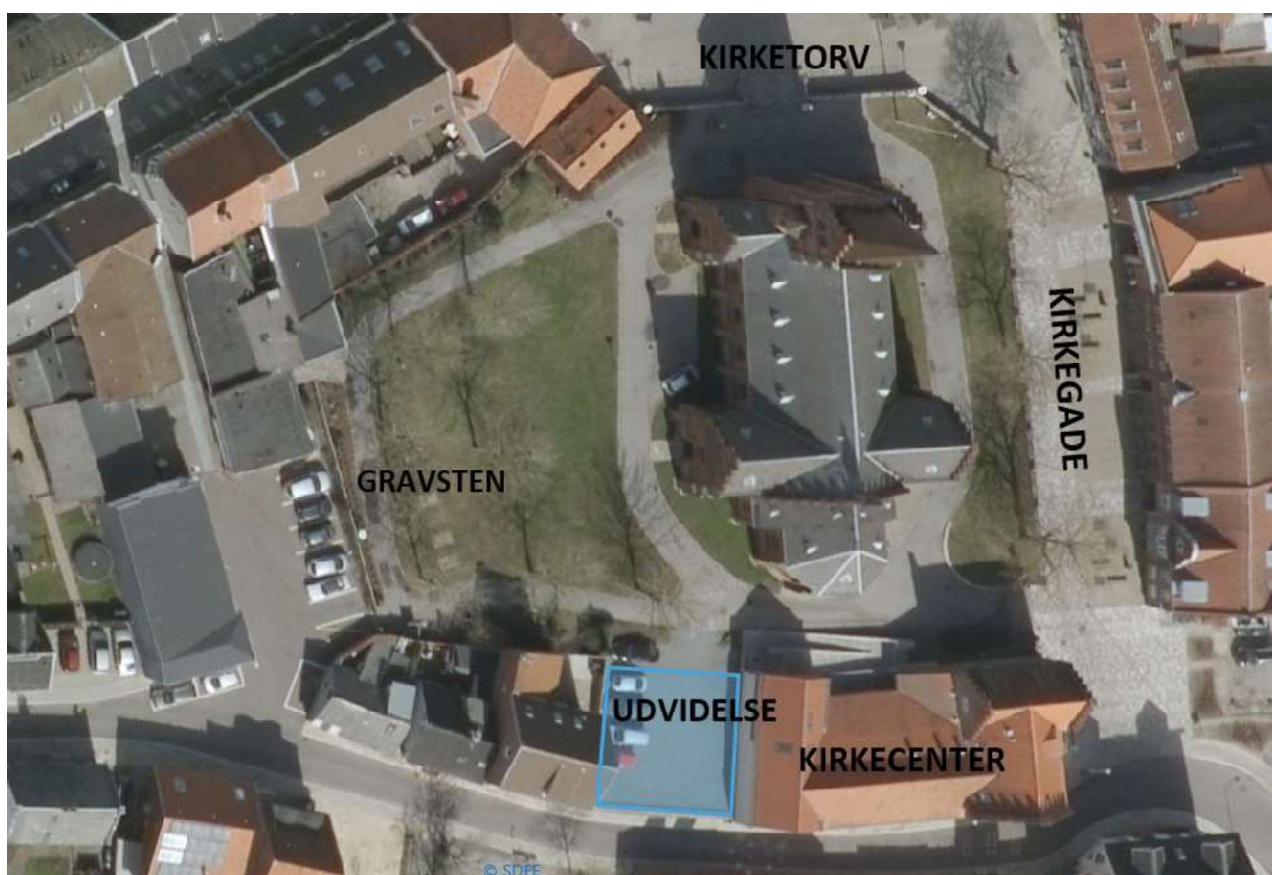
Foto 1. Nykøbing Kirkepark / Skt. Clemens Kirkegård

Sankt Clemens Kirkegård er ikke længere en aktiv gravplads. Området omkring den nyere Nykøbing Kirke fungerer som kirkepark, se foto 1. Det antages dog, at kirkeparken stadig har status som kirkegård og derfor skal forvaltes efter reglerne i lov om folkekirkens kirker og kirkegårde med tilhørende bekendtgørelse.

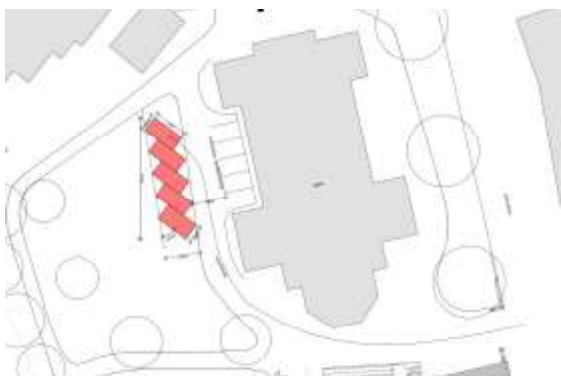
Det nu fremsendte forslag indeholder 5 parkeringspladser på vestsiden af kørevejen. Pladserne anlægges som græsarmeret skråparkering, se foto 2 og 3. Anlæg af parkeringspladser begrundes som tidligere dels med, at de er nødvendige til kirkeligt brug og desuden skal kirkecentret udvides i vestlig retning. Behovet for parkering er derfor tiltagende.

Foto 2. Forslag til skråparkering ved kirkens vestside

Parkeringspladserne kan principielt anlægges som skitseret på foto 2, 3 og 4. Det bør overvejes, om 1 eller 2 pladser bør anlægges som handicappladser. Nuværende eller ny belysning skal flyttes vest for græsarmeringen. Inden endelig stillingtagen bør parkeringspladserne dog indgå i en samlet plan for fornyelse af alle belægningsområder omkring kirken. Midlertidige p-pladser kan anlægges på jernplader eller et tyndt lag stabilgrus. Yderligere anlæg af parkering bør undgås.

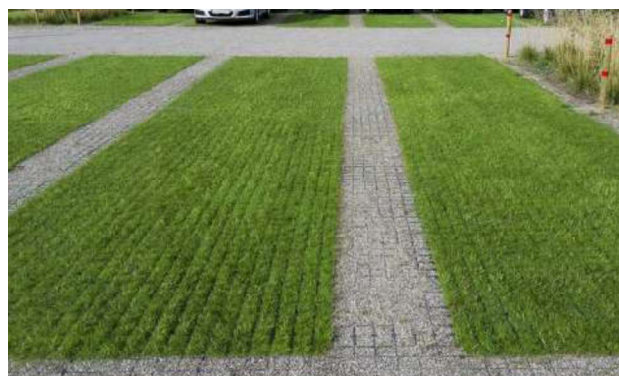
Foto 3. Skråparkering anlægges med græsarmering

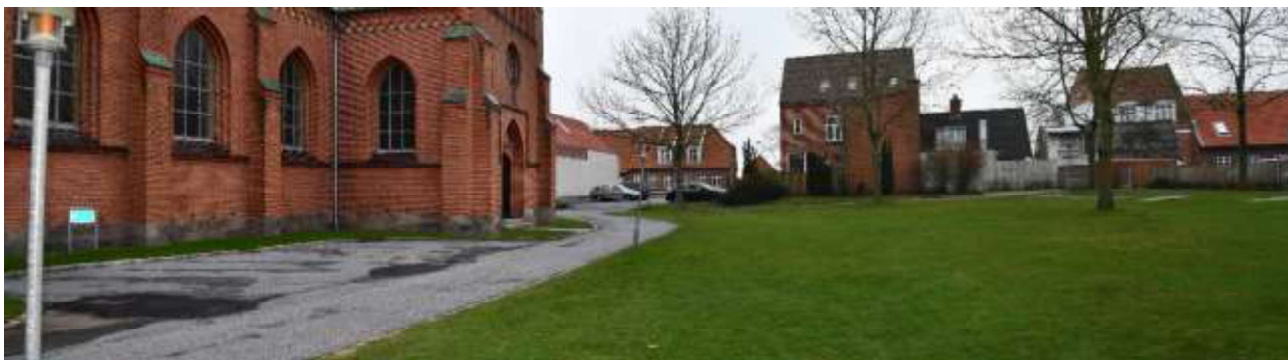
Foto 4. Plænearealet hvor parkering med græsarmering foreslås anlagt

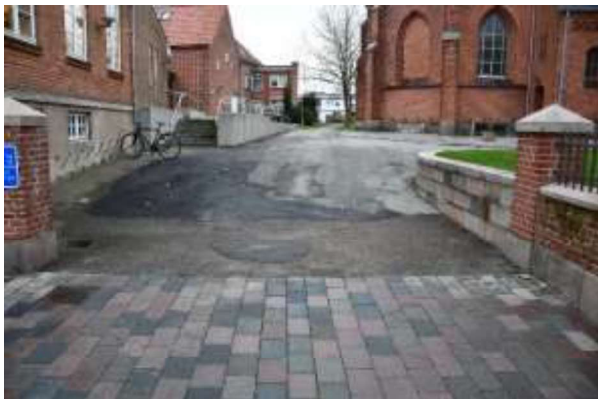
Den ca. 3,5 m brede asfalterede vej omkring kirken er i en meget nedslidt tilstand. I forbindelse med nedrivning af en erhvervet bygning, der har ligget, hvor kirkecentret skal udvides, har bl.a. tunge køretøjer ødelagt belægningen, se foto 1, 5 og 6. Under opførelse af tilbygningen skal der igen køre tunge køretøjer på belægningen.

Foto 5. Indkørslen til kirkeparken. Asfaltlaget er lappet

Det anbefales, at menighedsrådet får udarbejdet en helhedsplan for fornyelse af alle belægninger i kirkeparken. Parkeringspladserne nævnt i afsnittet ovenfor bør koordineres med helhedsplanen. Ny belægning afventer færdiggørelse af tilbygningen til kirkecentret.

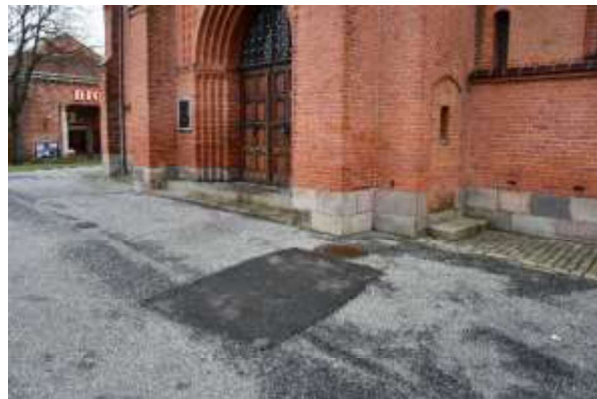
Også ved kirkens nordlige hovedindgang og andre steder er asfaltbelægningen lappet og den fremtræder uskøn. Kirkedøren er hævet godt et trin over belægningen. Der er behov for at etablere en handicaprampe ved indgangen. Gangstien i parken på kirkeparkens vestligste del er også belagt med asfalt. Stien er endnu i en rimelig tilstand. På et tidspunkt kan asfaltbelægningen erstattes af grus eller stenmel.

Foto 6. Uskøn asfaltbelægning ved kirkens hoveddør

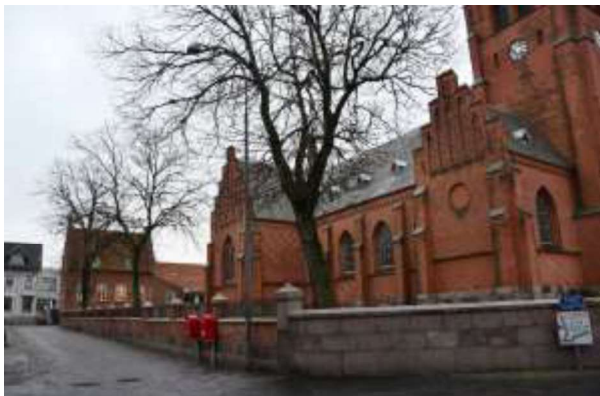
Kirkegårdsmuren mod Kirkegade og Kirketorvet viser tegn på mindre skævhed og løse fuger. Menighedsrådet ønsker en vurdering af, om muren bl.a. påvirkes af rødder fra træer, der vokser oven for muren.

I 2008 anbefalede jeg, at 2 af 5 lindetræer blev fældet, idet trækronerne var ved at vokse sammen. Desuden skulle de tilbageværende 3 træer beskæres. De tilbageværende 3 træer står nu med god afstand og de bidrager til at markere kirkeparken. Kirkegårdsmuren er en halvmur, hvor kirkeparkens terræn ligger ved murens øverste del. Muren mod Kirkegade består nederst af granitsten og øverst af teglsten. Mod Kirketorvet består muren udeliggende af granitsten, se foto 7 og 8.

Foto 7. Kirkegårdsmuren mod Kirkegade og Kirketorv

Det anbefales, at menighedsrådet får undersøgt murene nøjere og får udarbejdet et projekt, der kan afhjælpe fugtpåvirkningen samt stabilisering af muren så den ikke presses ud. Derefter kan vurderes om træerne skal fældes og nyplantning udføres i lidt større afstand fra muren.

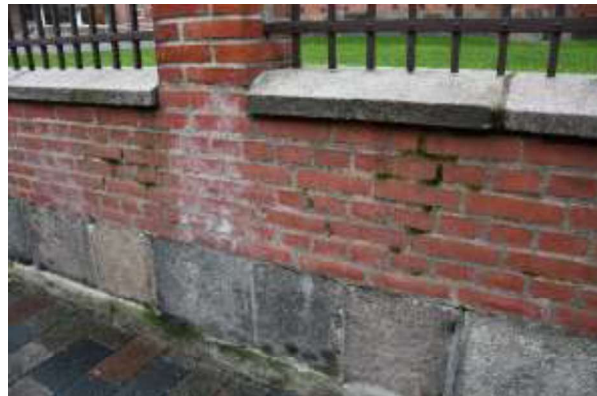
Foto 8. Detalje af muren mod Kirkegårdsgade

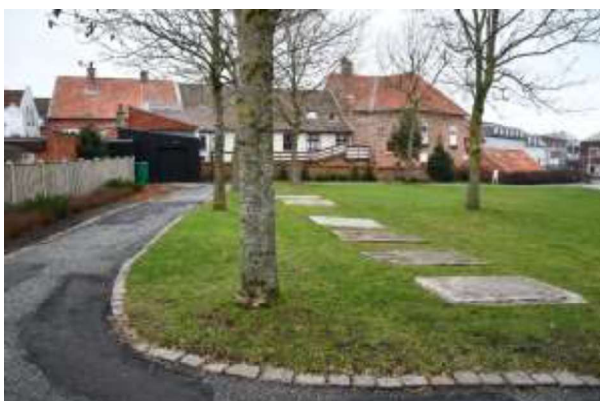
Gravstenene, der ligger i plænen på kirkegårdens vestligste del, har antageligt ligget i gulvet i den nedrevne Sankt. Klemens Kirke. Det er tydeligt, at stenene ikke kan holde til at ligge ude, se foto 9 og 10. Dels er der ikke fald og afløb fra stenene og de ligger antageligt ikke på et drænende lag, ligesom vejr og fysiske belastninger har nedbrudt dem. Gravstenene er utvivlsomt registrerede, idet de var over hundrede år, da registrering af bevaringsværdige gravminder blev gennemført første gang. Menighedsrådet, provstiudvalget og en sagkyndig er parter i bevaringsordningen. De gravsten, der fortsat skal bevares kan sikres mod nedbrydning ved en anden form for opbevaring.

Foto 9. Bevarede gravsten ligger i plæne

Det anbefales, at gravstenenes bevaringsværdi vurderes i samarbejde med den sagkyndige (formentlig Morslands Historiske Museum). Der henvises til Vejledning om registrering af gravminder m.v, Kirkeministeriet 10.09.2014.
