## Rapport fra arkæologisk undersøgelse i Karby Kirke d. 22. september 2020

Karby Kirke, Morsø hrd., Thisted amt. Stednr. 110505

NYINDRETNING AF  
KIRKEPARKEN VED  
**NYKØBING MORS KIRKE**

**Parkering, belægning, kirkegårdsmur og bevarede gravminder**

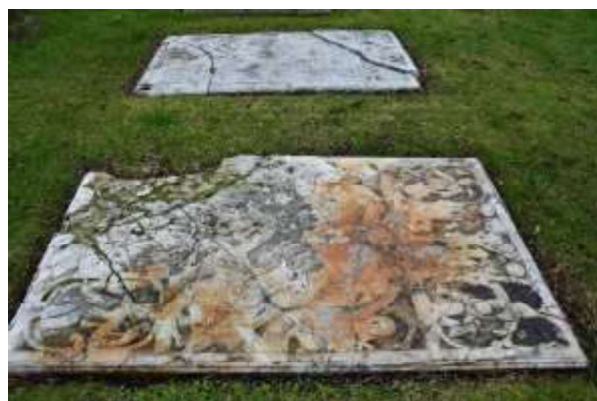
Gravstenene, der ligger i plænen på kirkegårdens vestligste del, har antageligt ligget i gulvet i den nedrevne Sankt. Klemens Kirke. Det er tydeligt, at stenene ikke kan holde til at ligge ude, se foto 9 og 10. Dels er der ikke fald og afløb fra stenene og de ligger antageligt ikke på et drænende lag, ligesom vejr og fysiske belastninger har nedbrudt dem. Gravstenene er utvivlsomt registrerede, idet de var over hundrede år, da registrering af bevaringsværdige gravminder blev gennemført første gang. Menighedsrådet, provstiudvalget og en sagkyndig er parter i bevaringsordningen. De gravsten, der fortsat skal bevares kan sikres mod nedbrydning ved en anden form for opbevaring.

Foto 10. Flere gravsten er knækkede og forvitrede

Det anbefales, at gravstenenes bevaringsværdi vurderes i samarbejde med den sagkyndige (formentlig Morslands Historiske Museum). Der henvises til Vejledning om registrering af gravminder m.v, Kirkeministeriet 10.09.2014.
