Opsummering af indberetning

Projekttype	Forprojekt
Hvad ansøges der om	Nyt blytag
Kort begrundelse	taget på kirken er meget utæt, det regner ind flere steder
Hvad er projektets emne	Kirkebygning
Kirkens alder	Kirken er ældre end 100 år
Inventars alder	Ubekendt/ikke relevant
Kirke	Karby kirke, på Mors

Karby Kirke

Karby-Tæbring-Rakkeby Sognes Menighedsråd har henvendt sig til NB Tegnestuen med henblik på teknisk bistand i forbindelse med istandsættelse af blytagene på Karby Kirke. Blytækker Michaelsen foretog i februar 2025 en besigtigelse af tagene og har fremsendt tilbud på nedtagning, omstøbning og genoplægning af blytagene.

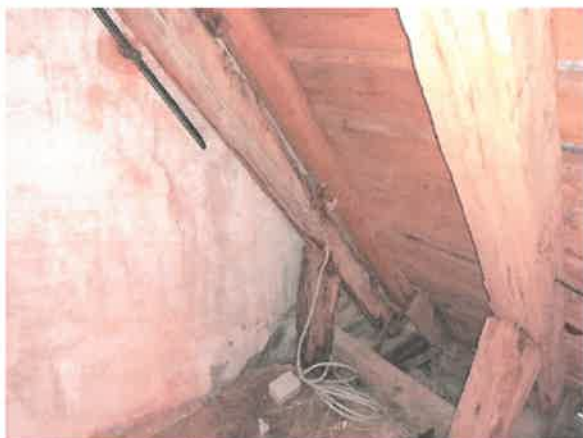
Spær i skib der skal skiftes

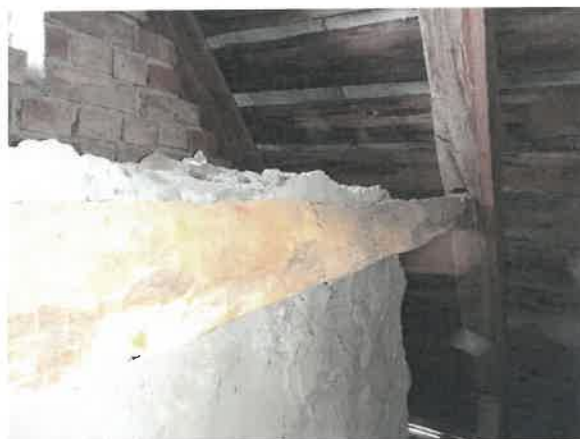
Nedbrudt hanebånd i kor

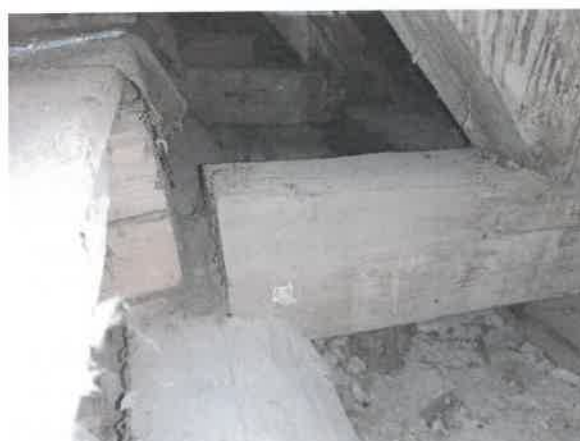
Bindbjælke i våbenhus skåret over

De 2 nordligste bindbjælkerne i våbenhuset samles med et O-blok-system monteret på bjælkerne, samlet med Ø16 mm gevindstænger. Samlingen afsluttes med møtrikker og spændskiver. Mellem alle spær laves der en simpel sammenspænding med 63x125 mm nåletræsplanker, på hver side af spær, der fastgøres med Ø14 mm gevindstænger, med Ø48 mm bulldogskive og låsemøtrik. Løsningen sikrer, at spærene fastholdes mod udskridning, samtidig med at indgreb i kirkerummet undgås, denne løsning laves da det ikke er muligt at sikre de 3 sydligste bindbjælker til spærene. Alle dele i A4 rustfri stål.

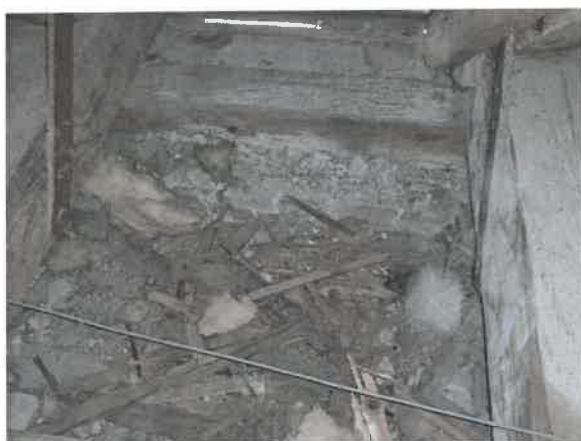
Murkrone fyldt med affald

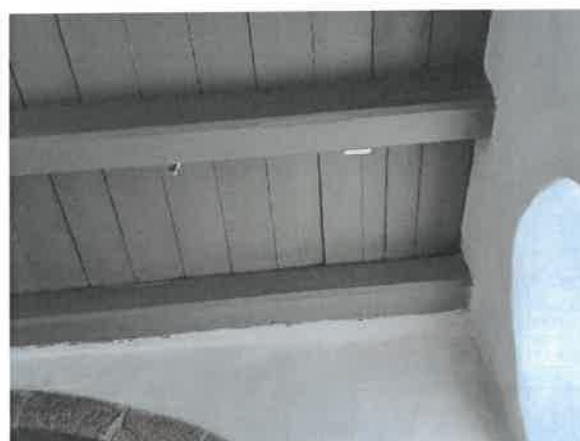
Loftbrædder i kor

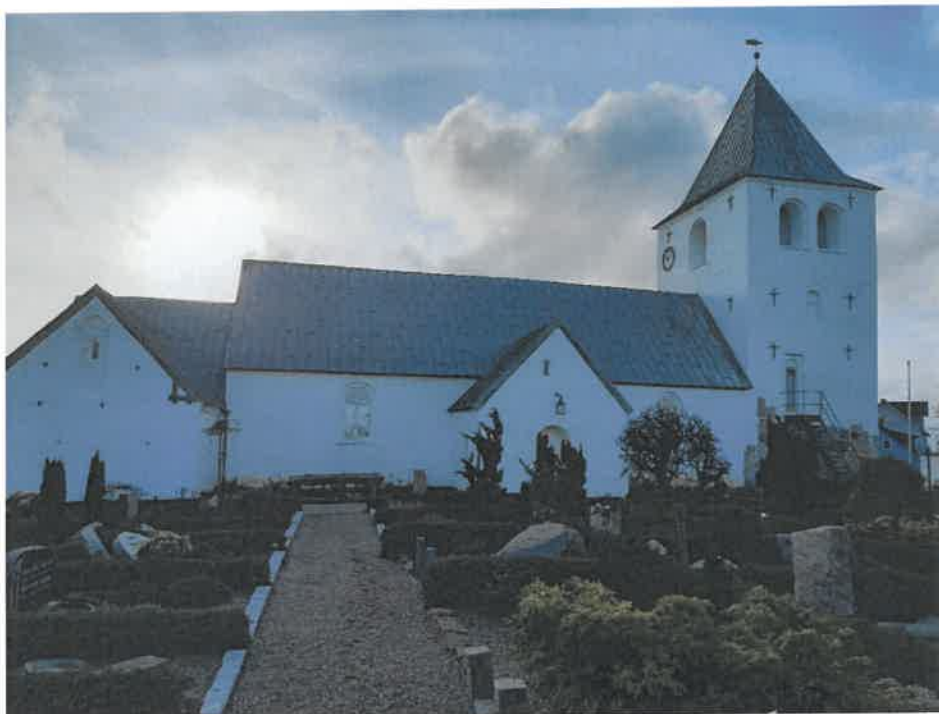
Kirken set fra nord.

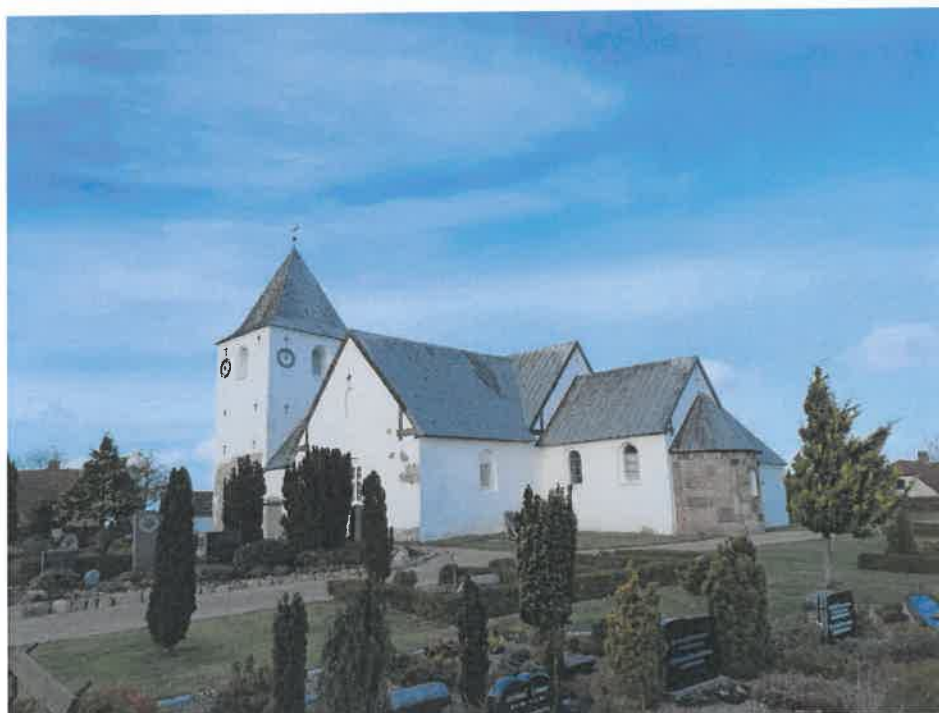
Kirken set fra sydøst.

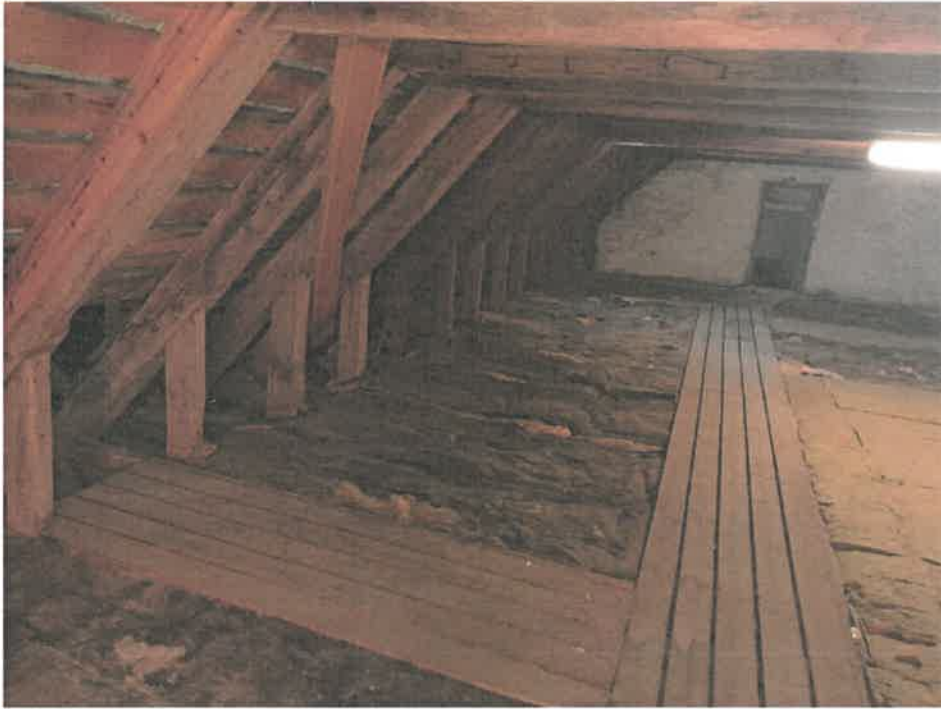
Tagrum i skib.

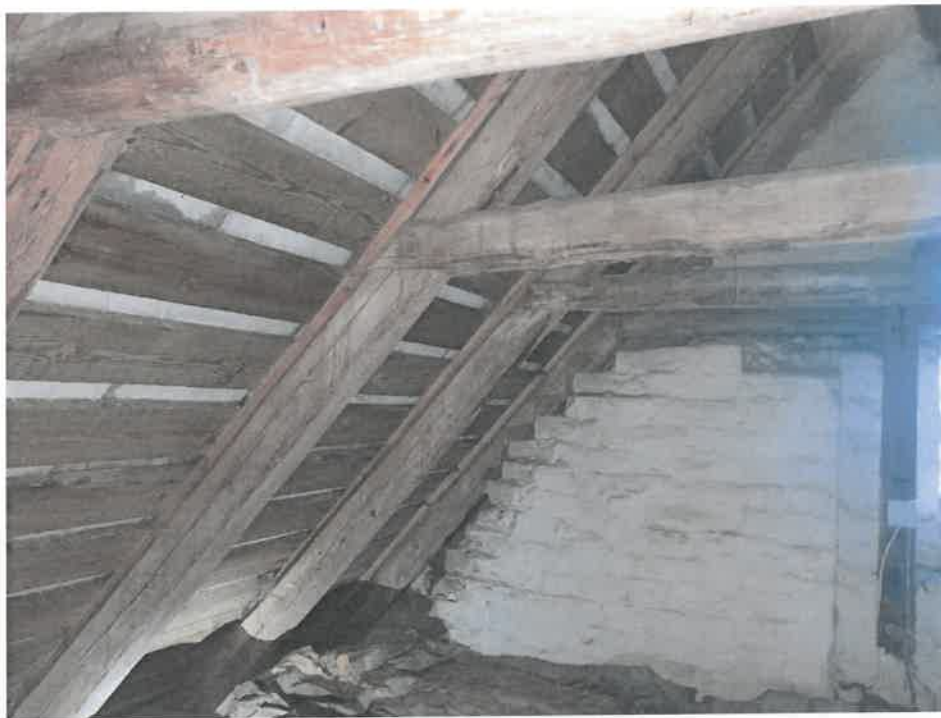
Tagrum i våbenhus

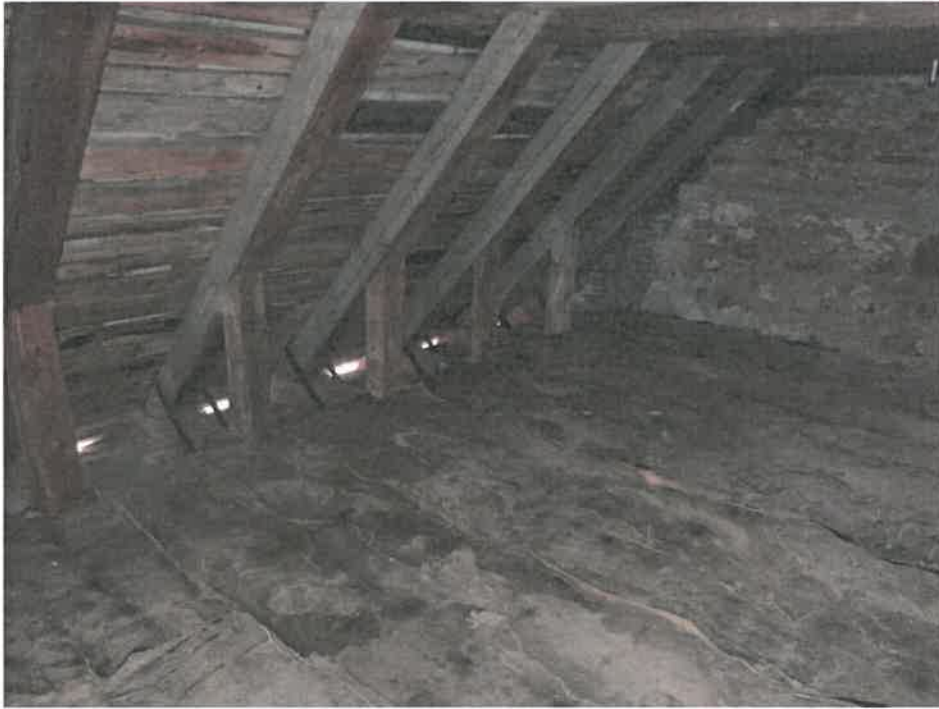
Tagrum i sideskib.

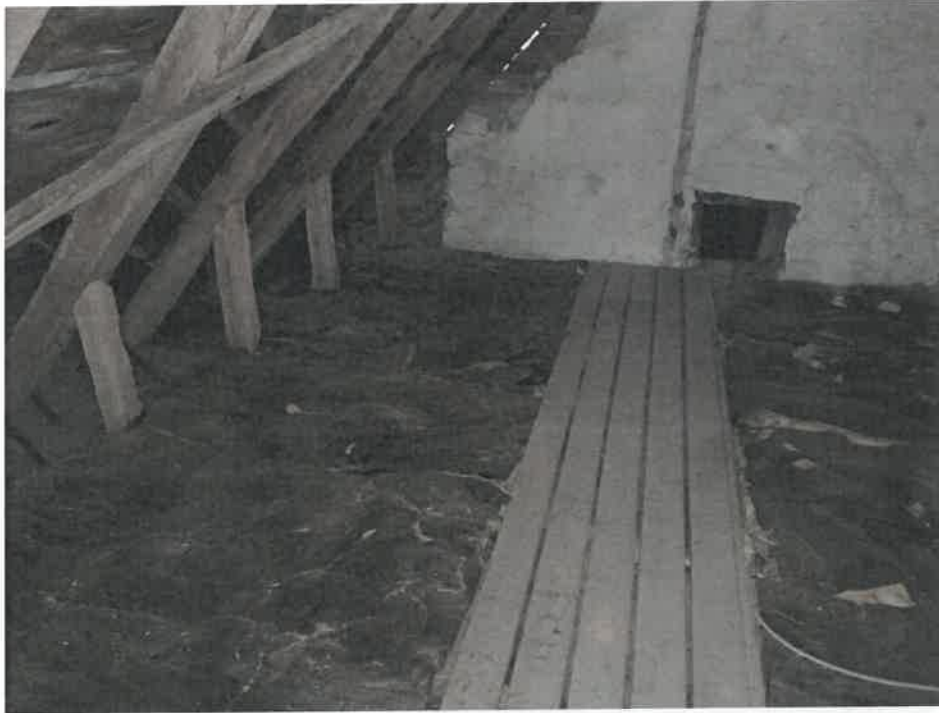
Tagrum i kor.

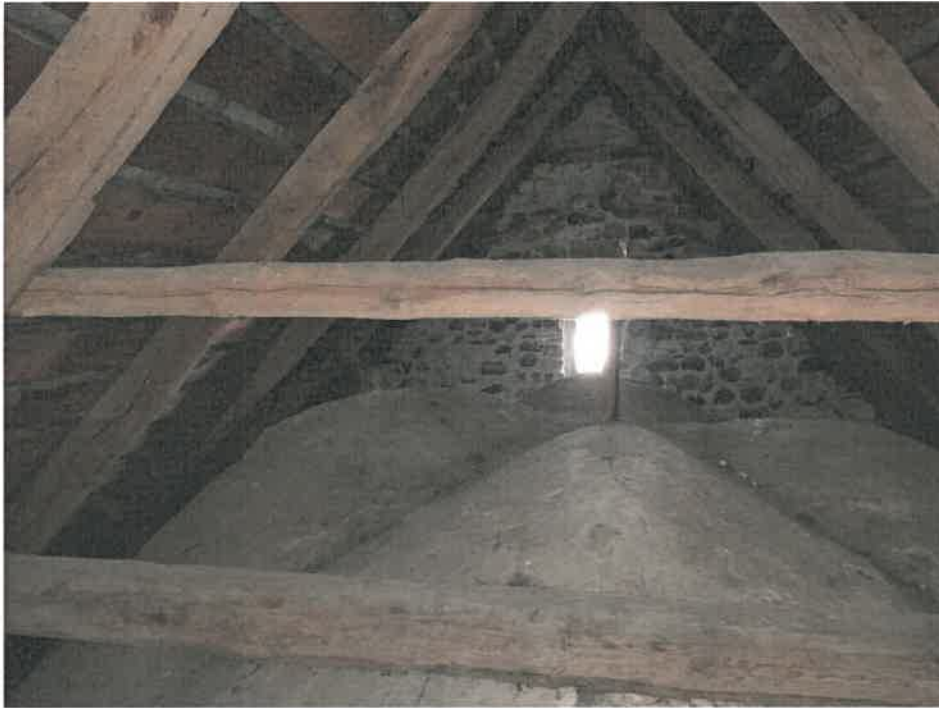
Tagrum i sakristiet.

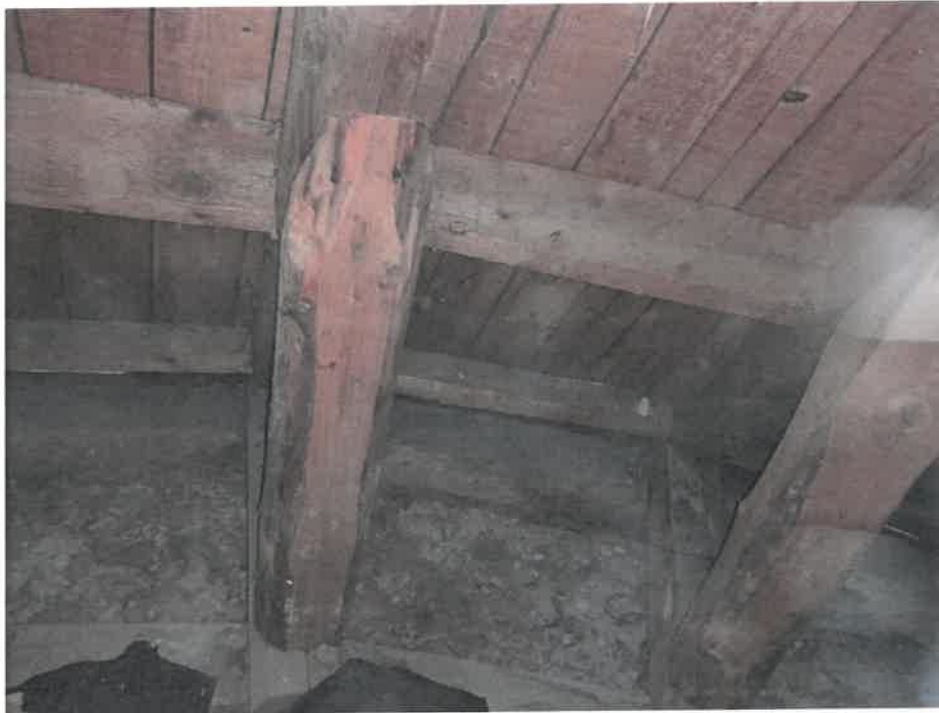
Tagfod i apsis.

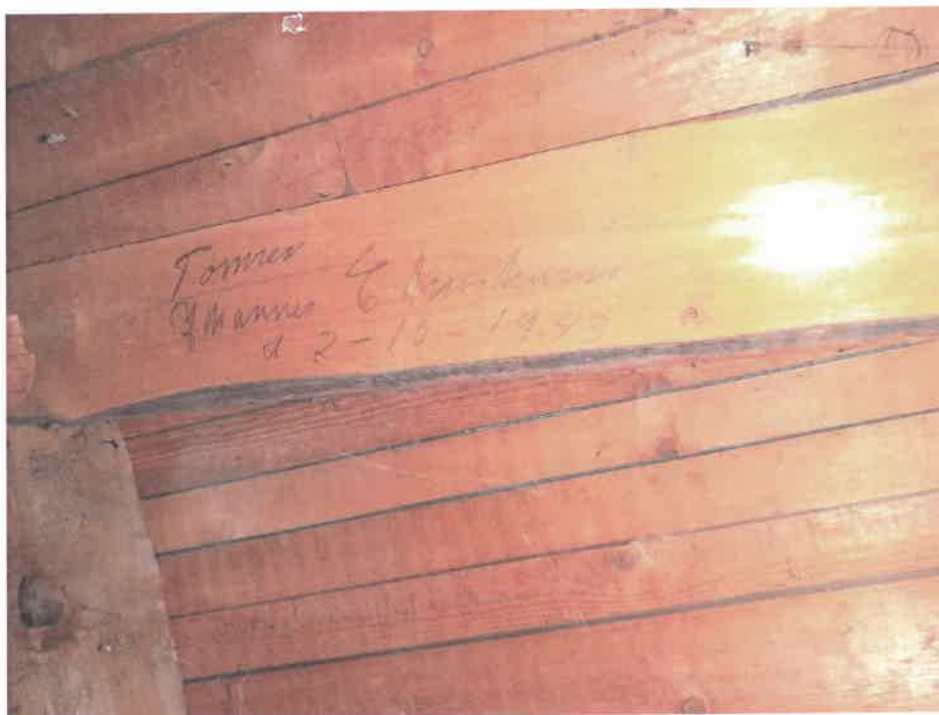
Spær i apsis.

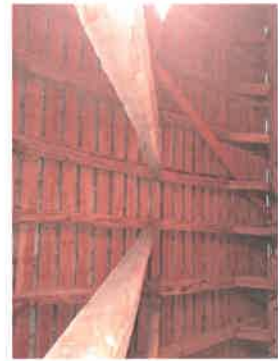
Spærerne i skib hælder mod øst

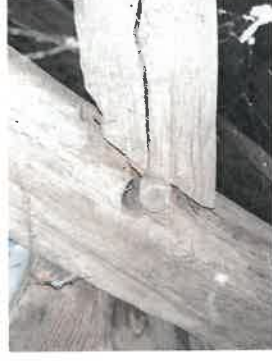
Hanebånd samling ødelagt

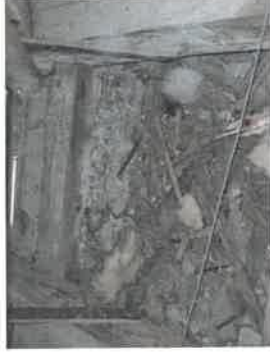
Murkrone fyldt med affald

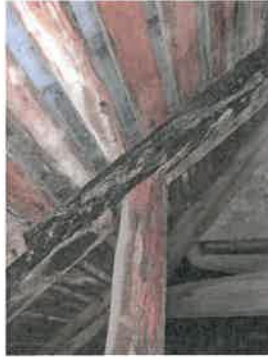
Spor efter brand i kirken i 1946

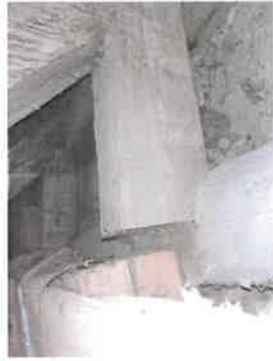
2 bindbjælker er skåret over uden at være samlet

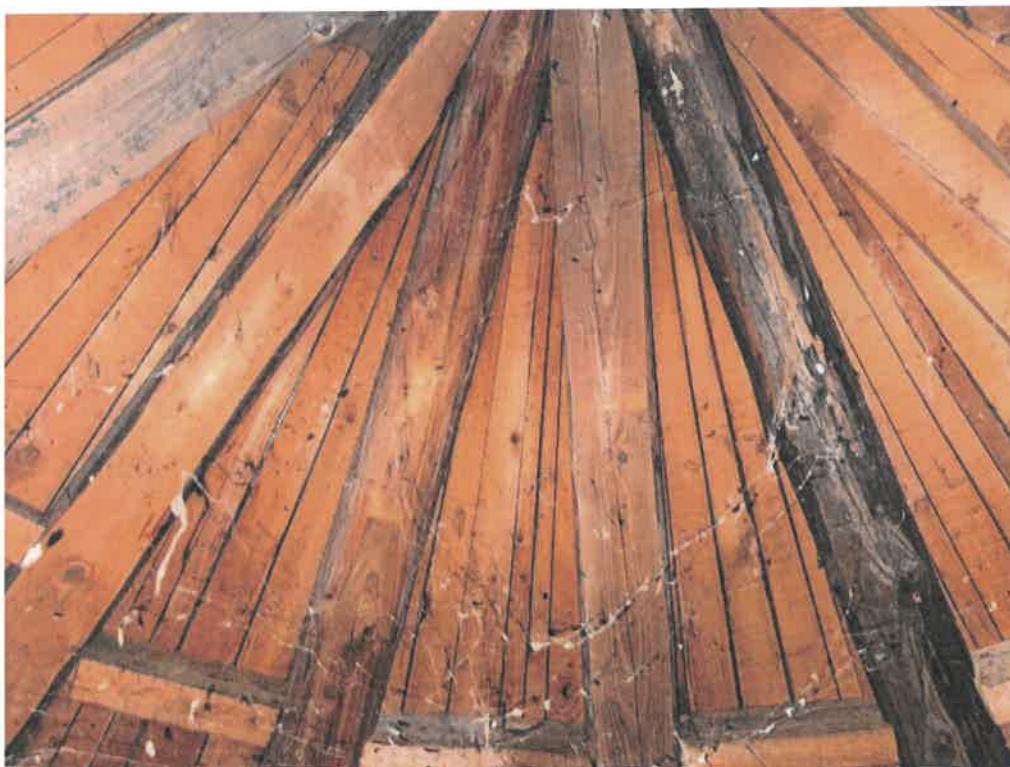
Apsis. Tømmer ser ud til at være i god stand.
